RAPPORT D'ENQUÊTE AÉRONAUTIQUE
A08P0241

**DÉCROCHAGE AÉRODYNAMIQUE ET COLLISION AVEC LE
RELIEF**

**DU GRUMMAN G-21A GOOSE C-GPCD
EXPLOITÉ PAR PACIFIC COASTAL AIRLINES
AU LAC ALICE (COLOMBIE-BRITANNIQUE)
LE 3 AOÛT 2008**

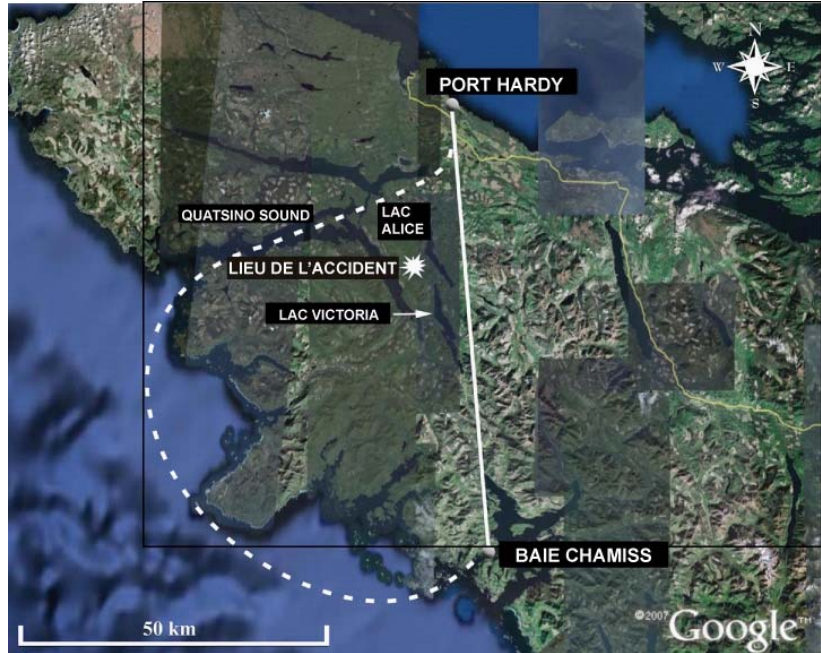
Figure 1. Routes et lieu de l'accident

La route directe de Port Hardy à la baie Chamiss exige de survoler des montagnes dont la crête s'élève à plus de 2000 pieds asl, et le vol dure une trentaine de minutes (voir le trait continu de la figure 1). Si les pilotes se heurtent à du mauvais temps, il leur est possible d'emprunter certains cols facilitant le passage de reliefs élevés à proximité du lac Alice. Comme autre route, les pilotes quittant Port Hardy peuvent faire route vers le sud, en direction de Quatsino Sound, puis virer vers l'ouest et longer le détroit jusqu'à l'Océan

Pacifique où ils mettent le cap au sud et longent le littoral jusqu'à la baie Chamiss (voir la ligne pointillée de la figure 1). À l'exception de la zone située directement au sud de l'aéroport de Port Hardy, le relief de cette dernière route est beaucoup plus bas (c'est-à-dire, près du niveau de la mer), mais il prolonge la durée du vol de 30 minutes. Lorsque les conditions météorologiques sont bonnes, les pilotes choisissent la route directe. Lorsque les conditions météorologiques les empêchent d'emprunter la route directe, les pilotes tentent habituellement de traverser un des cols ou de se diriger vers l'autre route qui longe la côte.
