RAPPORT D'ENQUÊTE AÉRONAUTIQUE
A13Q0186

INCENDIE AU NIVEAU DU CONVOYEUR À BAGAGES
ENGENDRANT DE LA FUMÉE DANS LA CABINE ET
L'ÉVACUATION DES PASSAGERS

BOEING 767-36N/ER, CN-RNT
EXPLOITÉ PAR ROYAL AIR MAROC
À L'AÉROPORT INTERNATIONAL PIERRE-ELLIOTT-TRUDEAU
DE MONTRÉAL (QUÉBEC)
LE 4 NOVEMBRE 2013

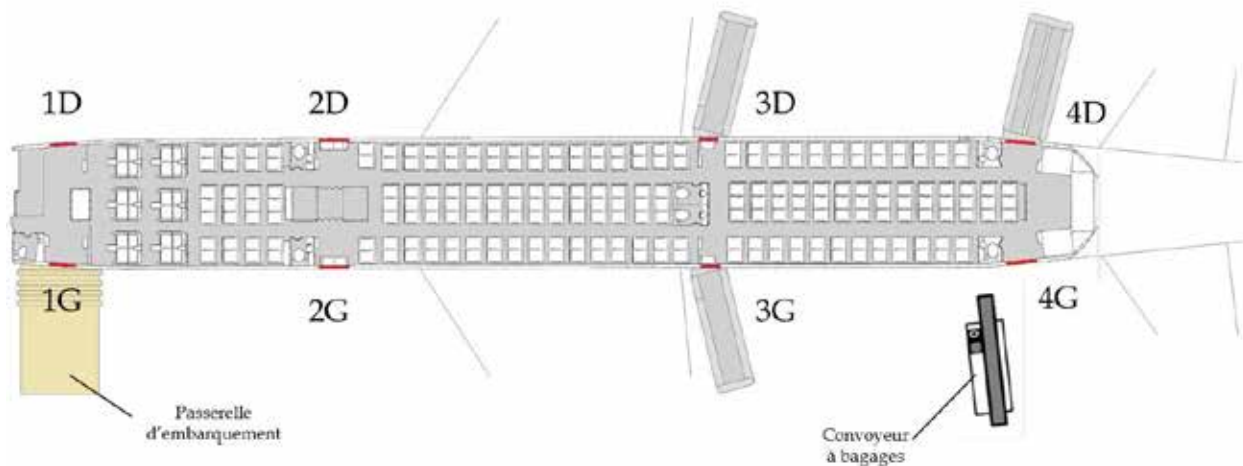
Figure 1. Sorties d'urgence.

Les passagers situés à l'avant de la cabine avaient commencé à quitter l'appareil de façon normale par la porte 1G, la seule porte ouverte à ce moment (figure 1). Plusieurs passagers à l'arrière de la cabine étaient debout dans les allées s'affairant à récupérer leurs effets personnels et bagages à main ou étaient en attente que le passage se libère pour se diriger vers l'avant. Les membres de l'équipage de cabine assignés à la porte 1G ont alors senti une odeur de brûlé dans la cabine. Au même moment, un employé au sol frappait à la porte de la passerelle d'embarquement qui donnait à l'extérieur et criait afin d'alerter l'équipage de cabine de l'incendie.

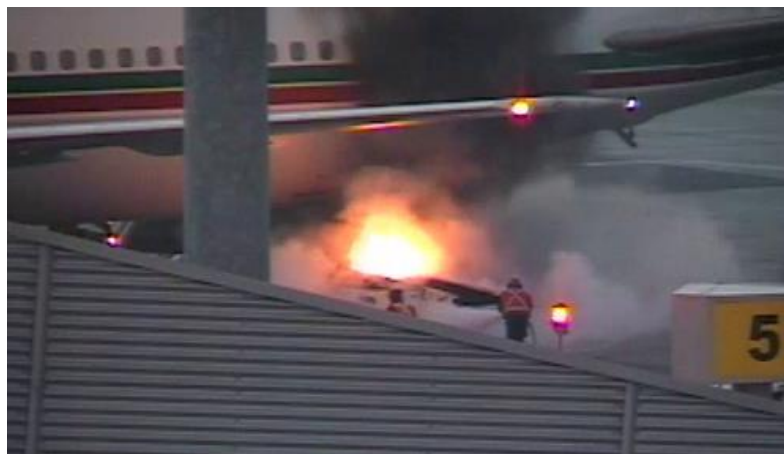
Photo 1. Personnel au sol tentant d'éteindre l'incendie à l'aide de l'extincteur à poudre chimique sur roues (source : Aéroports de Montréal)

Pendant ce temps, un collègue s'est dirigé sous la passerelle d'embarquement où se trouvait un extincteur à poudre chimique sur roues. Avec l'aide d'un autre employé au sol, il a amené l'extincteur près du lieu de l'incendie et pendant 1 minute 10 secondes, il a arrosé les flammes jusqu'à épuisement de l'agent chimique contenu dans l'extincteur, sans toutefois parvenir à éteindre l'incendie (photo 1).

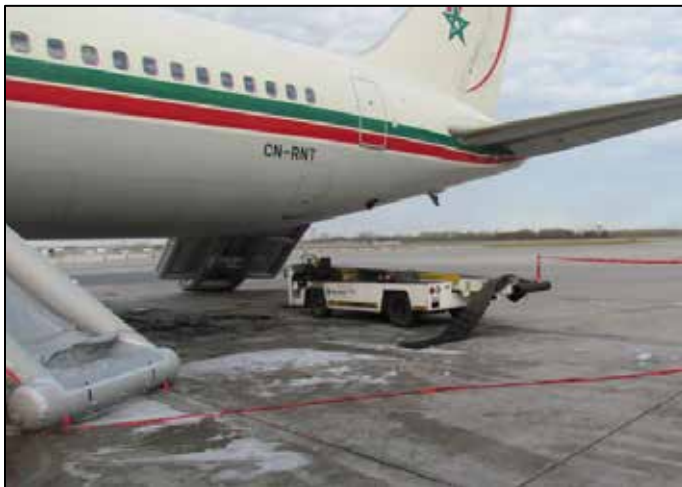
Le convoyeur à bagages, modèle 660-42, fabriqué par TUG Technologies, avait été acheté neuf par Servisair Inc. en 2005. Par suite de l'incendie, ce dernier a subi des dommages substantiels (photo 2).

Photo 2. Convoyeur après l'incendie

L'incendie a pris naissance au niveau de la partie arrière du moteur. Des dommages substantiels au moteur, ainsi qu'aux systèmes auxiliaires, en ont résulté, tels que la fonte des boyaux et raccords d'alimentation en carburant, des harnais électriques, du système d'admission d'air et du tapis du convoyeur. Un conduit d'échappement passe transversalement sous la boîte de vitesse située directement sous le filtre-régulateur.

Après l'incendie, le boyau d'alimentation en essence reliant la pompe d'alimentation électrique au filtre-régulateur a été retrouvé découplé du filtre-régulateur. L'analyse en laboratoire de ce boyau a révélé que l'extrémité de celui-ci n'était pas particulièrement brûlée quoiqu'on y a dénoté la présence de suie. Toutefois, il n'y avait aucune trace du raccord en plastique de type « push-lock » qui aurait dû s'y trouver. La bague en acier sertie le retenant au boyau se trouvait cependant toujours en place. L'autre extrémité du boyau, au niveau de la pompe électrique, était intacte.

Selon la répartition des dommages et des traces de suie qui sont relativement centrés par rapport à l'axe longitudinal du convoyeur à bagages et qui se trouvaient surtout derrière le bloc moteur, il est vraisemblable qu'un découplage du boyau d'alimentation en essence et l'entrée du filtre-régulateur soit à l'origine de l'incendie. Si la rupture avait eu lieu à la sortie du filtre-régulateur, les traces d'incendie seraient plus prononcées du côté droit, car le flot de l'essence à travers le filtre-régulateur se fait de la gauche vers la droite. L'essence aurait jailli du filtre-régulateur qui est centré sur le moteur, vers la plateforme droite, ce qui n'est pas le cas ici. Si le filtre-régulateur d'essence et les boyaux qui y sont raccordés ne bénéficient pas de structures de protection adéquates, ils risquent d'être endommagés ou fragilisés, menant éventuellement à leur défaillance et à un déversement important d'essence.

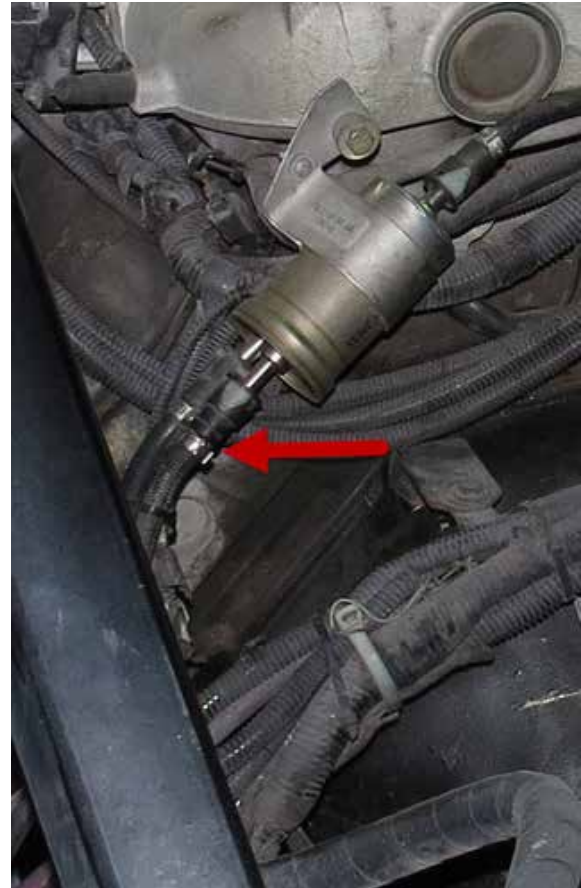
Le système d'alimentation d'essence comprend, entre autres, un réservoir d'essence, monté sur la plateforme gauche entre les roues avant et arrière, et une pompe électrique montée sur le cadre adjacent au réservoir, alimentant un filtre-régulateur d'essence par un boyau flexible en polymère gainé d'un diamètre intérieur de 7,9 mm. Lorsque la pompe à essence électrique est en marche, la pression à l'intérieur du boyau est de 448,15 kPa (65 lb/po²). Ce boyau est muni à chaque extrémité de raccords de type « push-lock » en plastique renforcé de fibre de verre fixés au boyau au moyen d'une bague en acier sertie mise en place lors de la fabrication du boyau (photo 3).

Lors de l'examen au Laboratoire du BST, on a retiré le raccord de l'extrémité intacte du boyau afin de déterminer s'il pouvait être inséré facilement ou non dans l'extrémité défailante toujours munie de sa bague. Il a été impossible de le faire sans retirer la bague et exercer une forte pression, ce qui suggère que la bague était fort probablement sertie correctement au moment de l'événement.

Photo 3. Image de la bague en acier sertie tenant en place un raccord sur un autre convoyeur à bagages identique non endommagé

Le programme d'inspection de la compagnie était plus exigeant que le programme d'inspection et d'entretien préconisé par le fabricant (TUG), lequel ne requérait aucune vérification particulière du système d'alimentation d'essence ni de ses boyaux. Le raccord manquant du boyau était appelé à être inspecté aux 500 heures/120 jours selon le volet « A » du programme d'inspection de la compagnie. Le convoyeur à bagages n'avait que 12 heures d'utilisation depuis la dernière inspection de volet « A ». Ce raccord devait être en place au moment de l'inspection, sinon il aurait été impossible d'alimenter le moteur en essence. Étant donné que, lors de l'examen du boyau, il a fallu retirer la bague en acier et exercer une forte pression pour insérer le raccord de l'extrémité intacte du boyau dans l'extrémité défaillante, il est fort probable que la bague était sertie correctement.
