# **RAPPORT D'ENQUÊTE AÉRONAUTIQUE**

## **A14Q0011**

**SORTIE DE PISTE**  
**PIPER MALIBU MIRAGE PA-46-350P, C-GSSA**  
**ALMA (QUÉBEC)**  
**23 JANVIER 2014**

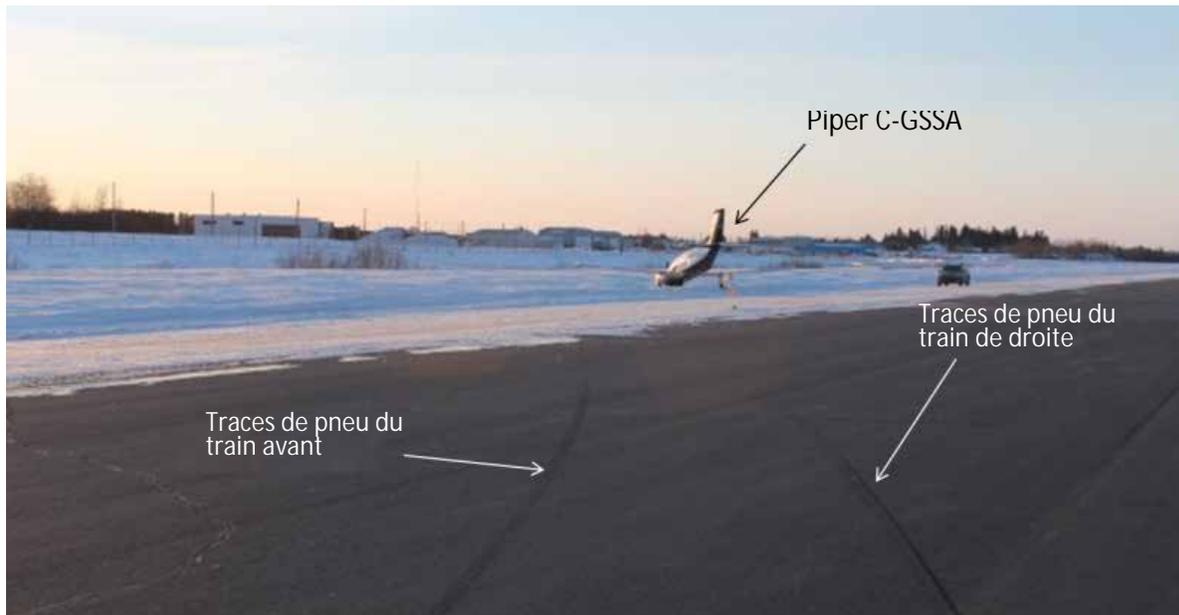
L'analyse des données a révélé que durant le roulement à l'atterrissage, à mesure qu'augmentait la charge sur le train avant, l'aéronef a amorcé un virage à gauche, mouvement que le pilote a essayé de corriger à l'aide des pédales de palonnier et du frein de droite. Après l'événement, les marques laissées par les pneus du train avant et du train principal de droite étaient manifestement visibles sur la piste (photo 1).

**Photo 1.** Marques laissées sur la piste par le Piper Malibu Mirage C-GSSA

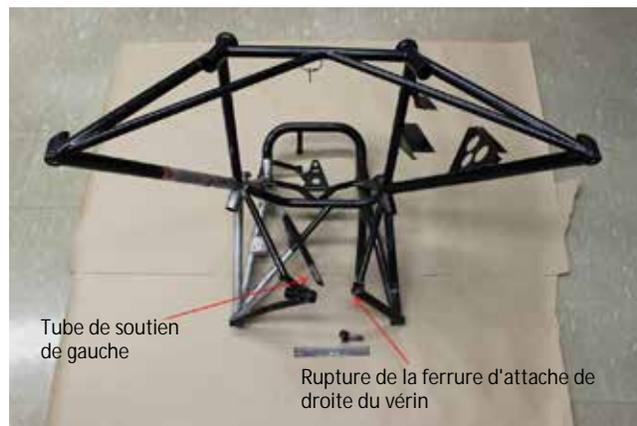
L'aéronef C-GSSA était muni du support moteur original qui avait été installé lors de la fabrication. L'enquête a permis d'établir que la ferrure d'attache de droite du vérin de commande s'est rompue principalement à cause d'une surcharge liée à une fissure de fatigue préexistante située au bord de la soudure qui attache la ferrure de droite du vérin de commande aux tubes de soutien (photo 2).

Cette fissure de fatigue préexistante mesurait environ 13 mm de longueur et 0,25 mm à son point le plus profond; aucune anomalie métallurgique n'a été relevée dans le support moteur qui aurait pu contribuer à la formation de cette fissure. On n'a pu déterminer si cette fissure préexistante était présente lors de l'inspection par essai non destructif (END), qui avait eu lieu au cours de l'inspection annuelle, 35 heures de service avant la défaillance de la ferrure d'attache du vérin de commande du train d'atterrissage avant.

Photo 2 Support moteur du C-GSSA, tel que reçu

2. La ferrure d'attache droite du vérin de commande s'est fracturée principalement en raison d'une fissure de fatigue préexistante causée par la conception inadéquate du support moteur pour répondre aux exigences en matière de charges.

L'enquête a mené à la conclusion qu'une fissure peut se manifester avant le critère original d'inspection à 740 heures. Piper Aircraft, Inc. a publié le bulletin de service n° 1103E le 5 juin 2014 pour changer la période d'inspection à 200 heures. Ce bulletin de service comprenait également de nouveaux critères qui pourraient permettre de découvrir les fissures de fatigue. Au cas où l'on constaterait des fissures pendant l'inspection, la partie 2 du bulletin de service exige le remplacement du support moteur par un nouveau modèle renforcé, ce que recommande également la FAA dans son bulletin spécial d'information de la navigabilité aérienne n° CE-09-13R1 du 14 juillet 2014. Toutefois, si les exploitants privés au Canada ne sont pas tenus de se conformer aux exigences prescrites dans le bulletin de service n° 1103E, le risque que des fissures de fatigue ne soient pas détectées à temps pour prévenir un événement semblable persistera.

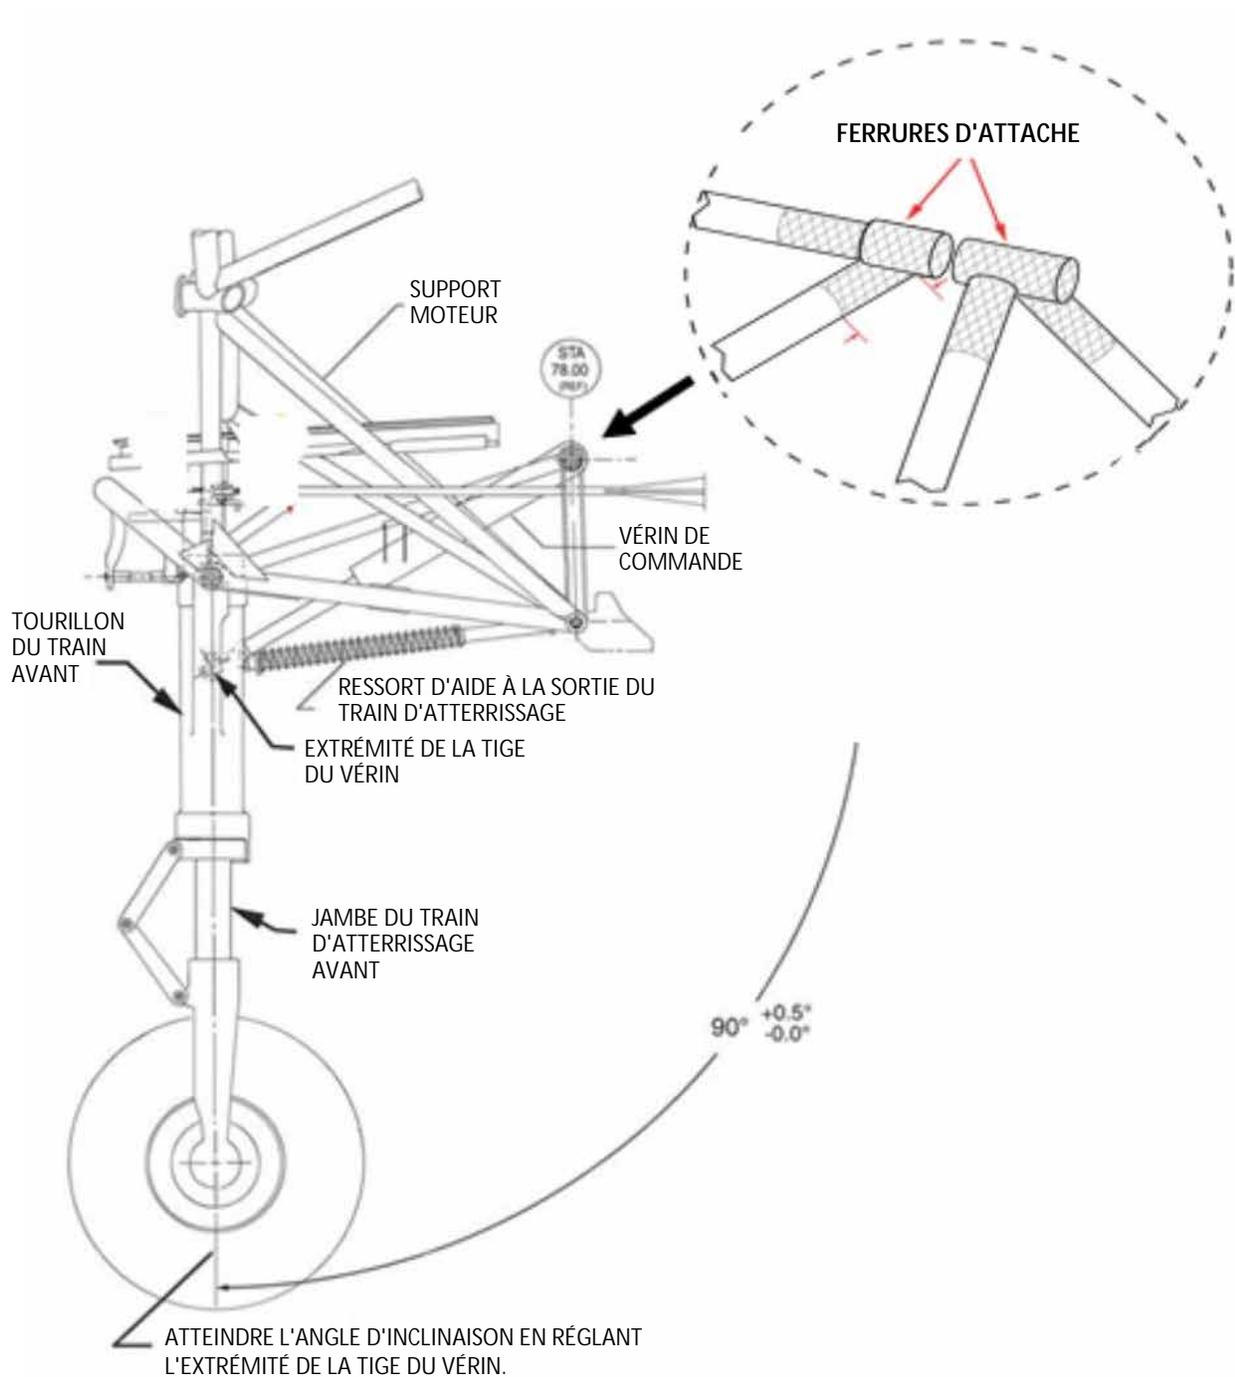
### Annexe A - Support moteur/train d'atterrissage avant

Le vérin de commande du train d'atterrissage avant du Piper PA-46-350P est boulonné par l'intermédiaire de 2 ferrures d'attache à la partie arrière et inférieure du support moteur, qui est fabriqué à partir de tubes soudés. Le vérin de commande se déploie vers le bas et l'avant à partir des ferrures d'attache (annexe A) et il est fixé au train d'atterrissage avant. Durant le roulage, le décollage et l'atterrissage, ces ferrures d'attache transmettent les charges du train d'atterrissage avant au support moteur, ce qui crée des charges répétitives autour des ferrures d'attache du support moteur et cause parfois des fissures de fatigue. Montés sur le dessus du tourillon du train avant, 2 galets en nylon assurent la translation de la rotation du levier de direction depuis les pédales de palonnier en rotation de la roue avant.
