**RAPPORT D'ENQUÊTE MARITIME**  
**M07N0117**

**CHAVIREMENT AVEC PERTE DE VIE**  
**DU PETIT BATEAU DE PÊCHE *SEA URCHIN***  
**DANS LE DÉTROIT DE NEWMAN**  
**(TERRE-NEUVE-ET-LABRADOR)**  
**LE 4 NOVEMBRE 2007**

Rapport numéro M07N0117

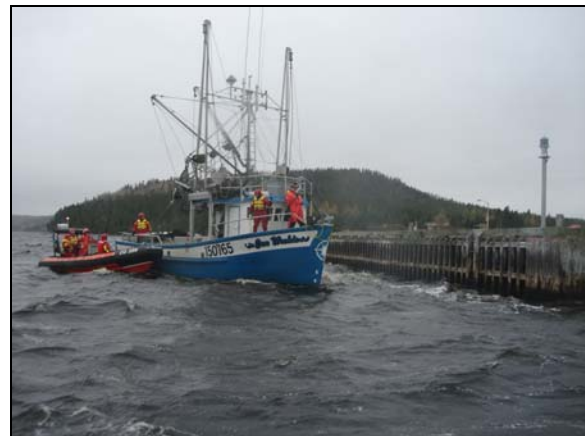
**Photo 1.** Le *Sea Urchin* le jour de l'événement

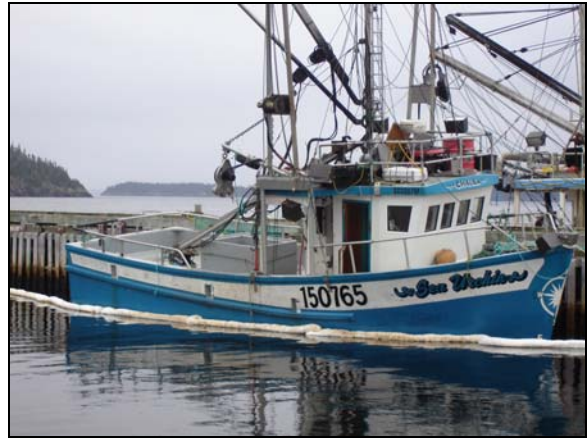
**Photo 2.** Le *Sea Urchin* après la récupération

Au terme de l'exercice, les deux ERS se rendent au quai suivies du *Sea Urchin* qui est plus lent. À environ 100 m du quai, sous l'effet du vent et des vagues sur sa hanche bâbord, le *Sea Urchin* gîte d'environ 20° sur tribord puis se redresse. Vers 14 h 40<sup>4</sup>, les vagues et une forte rafale de vent font de nouveau gîter le bateau sur tribord. L'eau s'engouffre par les sabords de décharge et passe par-dessus le plat-bord. Une senne non arrimée sur le pont arrière ripe sur tribord. L'eau entre alors dans la timonerie par les portes qui sont bloquées en position ouverte, et le bateau chavire.

1. L'effet des rafales de vent et d'une mer de la hanche, conjugué à la stabilité insuffisante du bâtiment, ont fait rouler le bateau au point qu'il a dépassé l'angle de chavirement statique, et il a chaviré.
