## RAPPORT D'ENQUÊTE MARITIME

M11W0211

### HEURT D'UN POSTE À QUAI

**TRAVERSIER ROULIER *COASTAL INSPIRATION***  
**DUKE POINT (COLOMBIE-BRITANNIQUE)**  
**LE 20 DÉCEMBRE 2011**

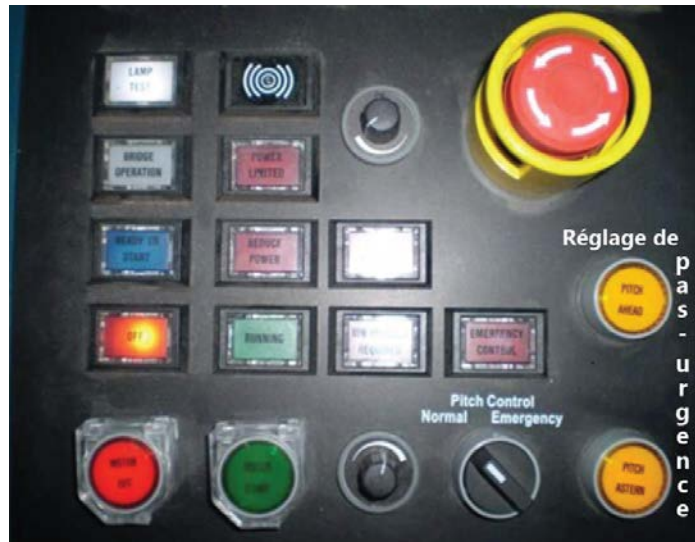
Photo 2. Tableau de réglage du pas

En situation d'urgence, le pas peut être modifié par un commutateur de sélection sur le tableau de propulsion qui est installé sur chaque passerelle et dans la salle des machines. Le réglage du pas est effectué en faisant passer un commutateur du mode Normal au mode Emergency. En mode d'urgence (Emergency), le pas de l'hélice avant est commandé par les boutons poussoirs PITCH AHEAD et PITCH ASTERN. Ces boutons poussoirs contournent le processus automatique de charge et actionnent directement les valves hydrauliques du réglage du pas. Les boutons poussoirs sont ronds, jaunes et surélevés et sont installés un au-dessus de l'autre. Le commutateur de sélection du mode Normal/Emergency est noir et situé à proximité des commandes de réglage des pas d'hélices en cas d'urgence (Photo 2).

Les procédures d'urgence du manuel propre au navire traitent de l'utilisation du réglage du pas en situation d'urgence. En cas de panne du système de réglage du pas qui empêche le réglage du pas en mode normal ou d'urgence à partir de la passerelle ou de la salle des machines, on peut régler le pas de chacune des hélices à partir de la salle de contrôle de la propulsion au moyen des manettes sur la soupape hydraulique. Le sens de marche (avant/arrière) est indiqué sur le cadran mécanique installé sur l'unité de distribution d'huile.

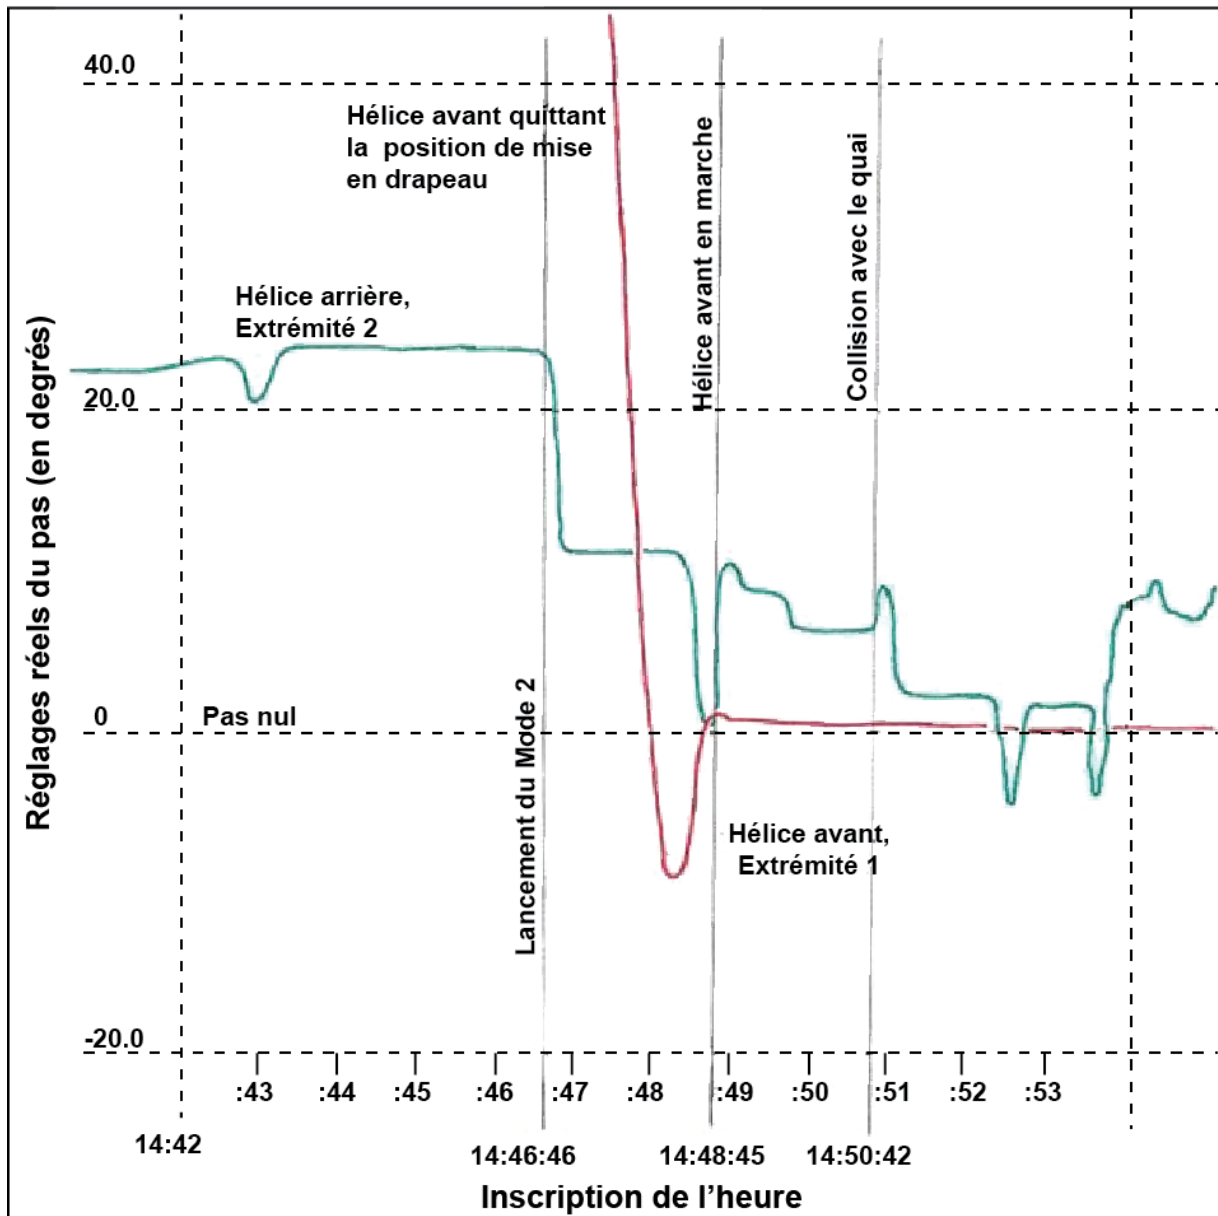
*Annexe E – Graphique montrant le fonctionnement en Mode 2 selon les données obtenues par le système d'avertissement et de surveillance de la salle des machines*

Une fois que le navire a atteint la position d'abandon, le capitaine a utilisé la manette de réglage du pas de l'hélice avant pour ralentir le navire. Lorsque l'hélice avant n'a pas répondu à la commande, le capitaine a procédé à d'autres augmentations graduelles du pas, sans résultat. La défaillance d'un amplificateur d'isolement du tableau de propulsion a déclenché le système de protection contre la surcharge, ce qui a empêché le signal électronique de la manette de réglage du pas de modifier le pas de l'hélice avant. Ce défaut n'a déclenché aucune alarme autre que l'illumination prolongée du témoin POWER LIMITED, qui a été observée par le capitaine.

Le capitaine a ensuite actionné le système de manœuvre d'urgence, mais comme la manette de réglage du pas ne transmettait aucun signal, cela n'a eu aucun effet sur le système de propulsion avant. Le capitaine en second a indiqué au capitaine qu'il pouvait utiliser les boutons poussoirs PITCH AHEAD et PITCH ASTERN en cas d'urgence. Le capitaine a enfoncé les boutons poussoirs, mais puisqu'il avait omis de faire passer le mode de fonctionnement de l'hélice avant de normal à urgence, les boutons se sont avérés inefficaces. Le navire a continué à avancer vers le poste à quai, la manette de réglage du pas de l'hélice arrière étant demeurée à la position de poussée avant et avec un pas nul (0) sur l'hélice avant.
