# RAPPORT D'ENQUÊTE MARITIME M16P0241

## **Incendie et abandon**

Remorqueur *Ken Mackenzie*

11 juillet 2016

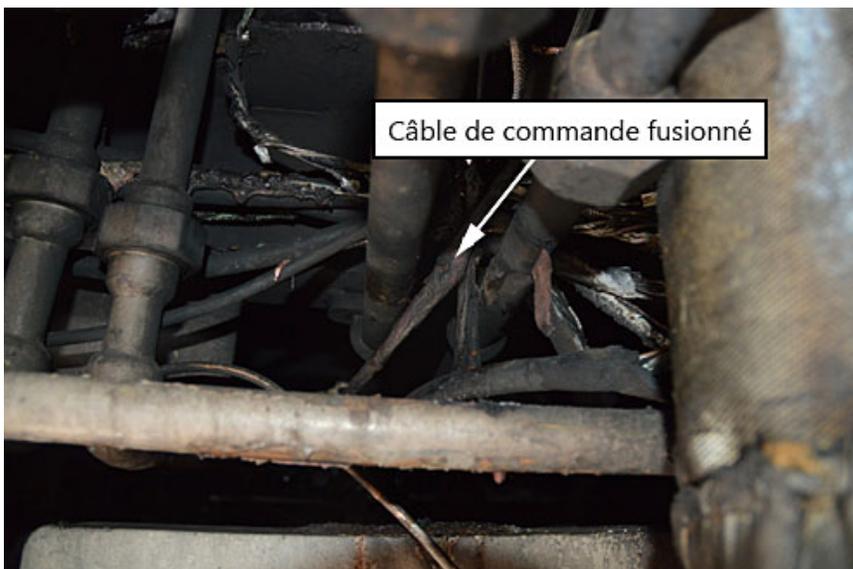
Les matériaux de la salle des machines ont subi une combustion et une carbonisation considérables, particulièrement autour de la génératrice. La chaleur de l'incendie a fait fondre ou brûler de nombreux composants installés directement au-dessus de la génératrice et a déformé certains bordés du pont. La gaine et le manchon des câbles de commande des robinets d'arrêt des réservoirs de carburant arrière étaient fusionnés, ce qui empêchait les câbles de remplir leur fonction (figure 2). La gaine et le manchon des câbles étaient faits d'un matériau à base de polyéthylène.

Figure 2. Câbles de commande fusionnés

- Il était impossible d'actionner les robinets d'arrêt d'urgence des réservoirs de carburant arrière depuis le pont principal. Pendant l'événement à l'étude, la chaleur de l'incendie dans la salle des machines a agi sur la gaine et le manchon des câbles de commande, ce qui a causé le grippage des câbles à leur manchon.

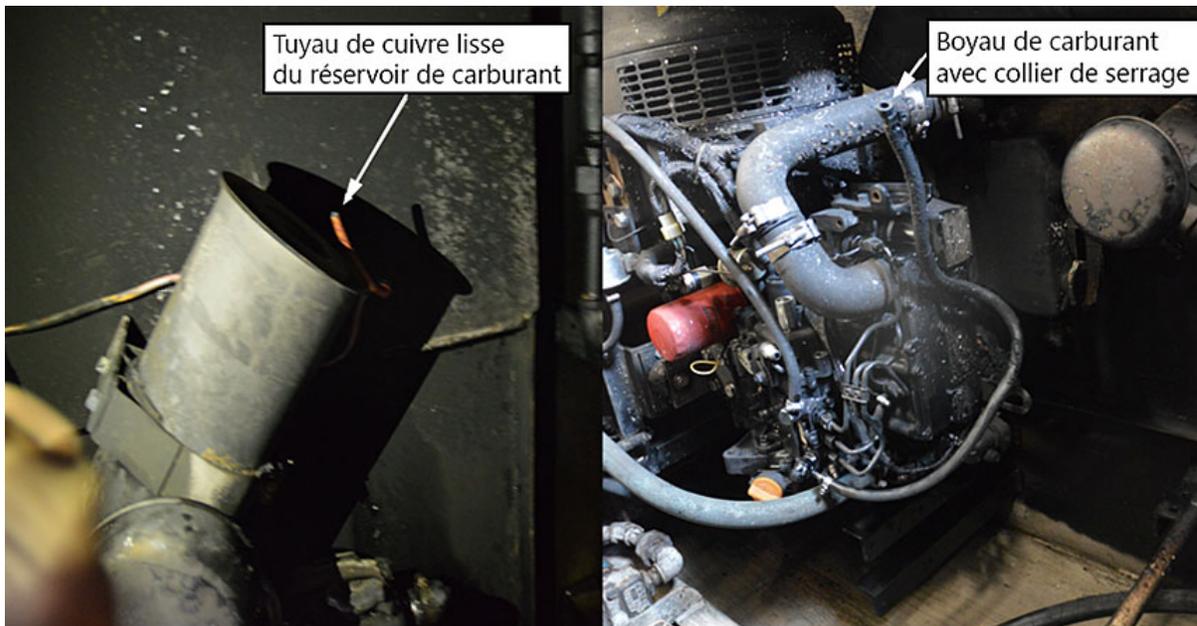
- La conduite de retour de carburant reliant la génératrice au collecteur se composait d'un boyau de carburant de 6 mm en caoutchouc et d'un tuyau de cuivre de 8 mm. Le boyau de caoutchouc et le tuyau de cuivre étaient maintenus l'un à l'autre à l'aide d'un seul collier de serrage. L'extrémité du tuyau de cuivre était lisse et ne comportait pas de cannelures ou de bourrelet (figure 3).

Figure 3. Agencement du retour de carburant de la génératrice du *Ken Mackenzie*

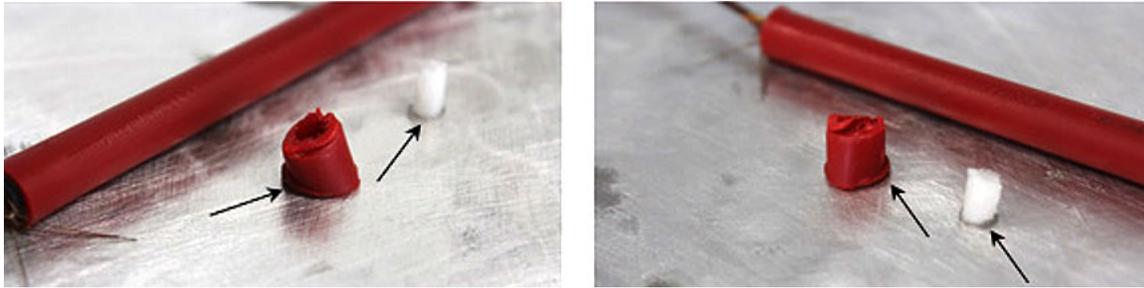
- La fonte du manchon a entraîné le grippage du câble central, empêchant celui-ci de remplir sa fonction.
- Ces résultats correspondent à l'information fournie par le fabricant de câbles de commande semblables, qui a indiqué que ces câbles devraient être protégés contre la chaleur et ne sont pas conçus pour une utilisation à des températures soutenues de 99 °C et plus.

Figure 4. Fragments de polyéthylène (indiqués par les flèches) qui commencent à fondre sur la surface de la plaque à 113 °C

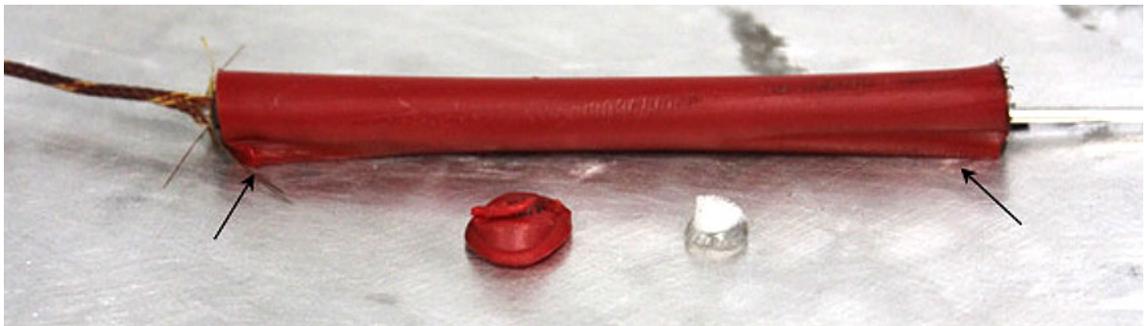
Figure 5. Fragments qui continuent de fondre et gaine de câble qui commence à fondre à 124 °C
