RAPPORT D'ENQUÊTE SUR LA SÉCURITÉ DU TRANSPORT AÉRIEN A23W0040

COLLISION AVEC LE RELIEF

Gouvernement du Canada, Gendarmerie royale du Canada
Pilatus Aircraft Ltd. PC-12/47E, C-GMPX
Aéroport international Erik Nielsen de Whitehorse (Yukon)
17 avril 2023

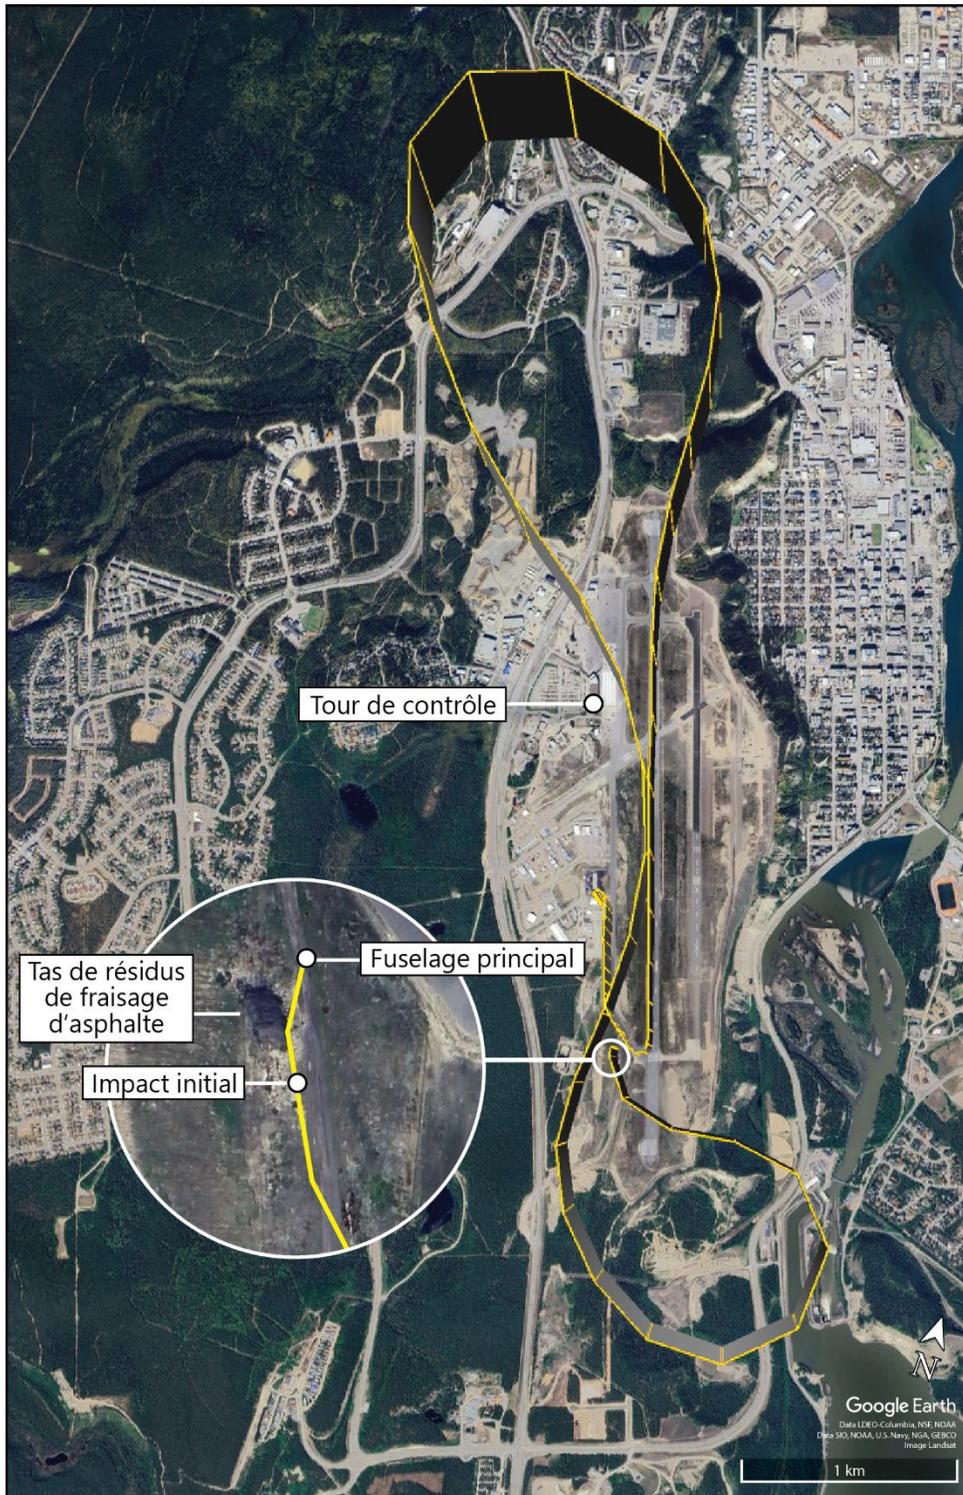
Figure 1. Carte montrant la trajectoire de vol de l'aéronef à l'étude, avec un gros plan du lieu de l'impact et l'emplacement final du fuselage principal en médaillon (Source de l'image principale et de l'image en médaillon : Google Earth, avec annotations du BST)

Après une brève période où il a survolé directement la piste, le pilote a modifié sa trajectoire d'environ 20° vers la droite en prévision d'un virage à gauche de 180° pour l'approche finale vers la piste 32L. Pendant que l'aéronef franchissait par le travers, à 1300 pieds à l'ouest, le seuil décalé de la piste 32L, le pilote a sorti le train d'atterrissage.

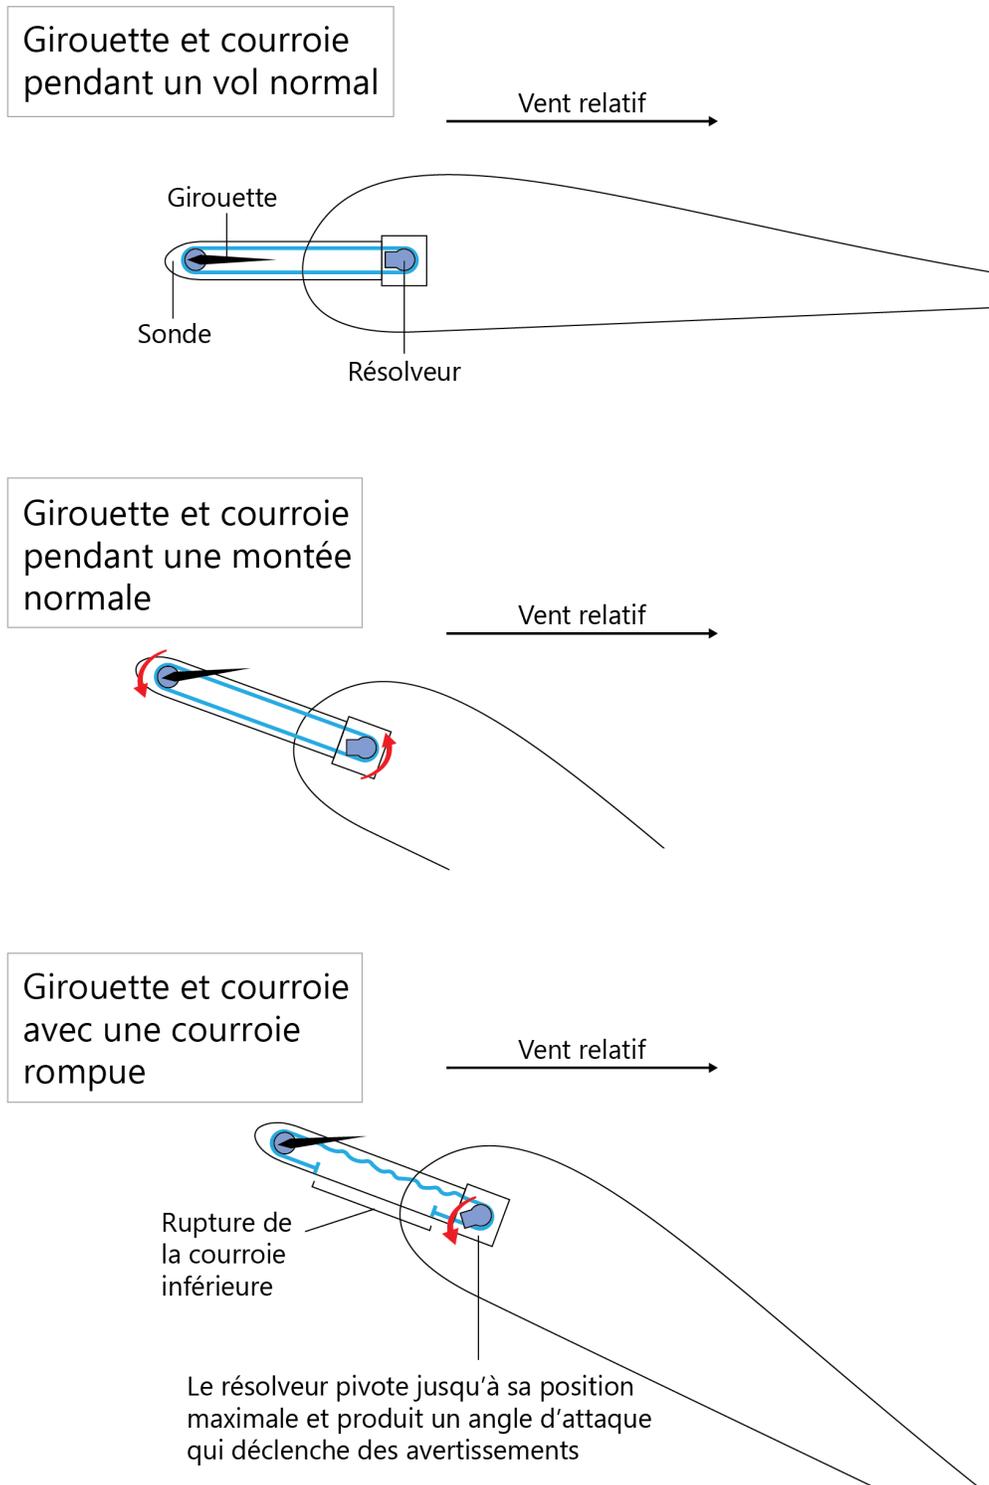
Si la courroie inférieure devait être sectionnée ou détachée de l'une ou l'autre des poulies, la rotation de la girouette ne serait pas transmise au résolveur et les forces de traction d'alignement sur la courroie seraient perdues. L'angle de rotation libre du contrepoids (sous l'effet des forces gravitationnelles) est supérieur à sa plage d'angles de rotation nominale lorsque la courroie est intacte. Par conséquent, si la courroie inférieure était rompue ou se détachait, quelle que soit l'assiette en vol, les forces gravitationnelles entraîneraient la rotation et la chute du contrepoids au fond du résolveur.

Cette rotation extrême ferait en sorte que le résolveur générerait un signal d'angle d'attaque en régime de décrochage. La figure 5 illustre ce mouvement. Dans le système de contrôle des défaillances du Pilatus PC-12, il n'y a pas de contrôle de la continuité des courroies, et il n'y a pas non plus d'enregistrement dans les enregistreurs de données ou dans tout autre système de l'aéronef qui indiquerait quel transmetteur d'angle d'attaque pourrait signaler un décrochage aux calculateurs d'angle d'attaque.

Figure 5. Déplacement typique de la girouette d'angle d'attaque et de la courroie dans l'écoulement relatif de l'air pendant un vol normal et une montée normale, ainsi que pendant une rupture de la courroie (Source : BST)

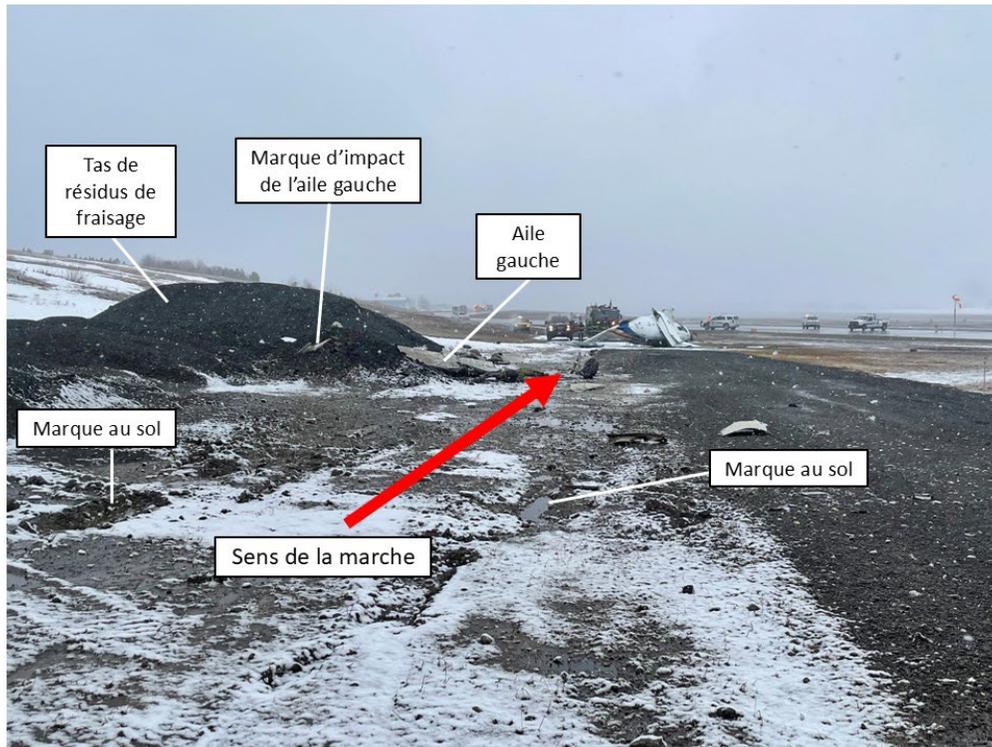
L'enquête a permis de déterminer que l'aéronef avait d'abord touché le sol avec l'aile droite basse, dans de la boue peu profonde sur un sol par ailleurs gelé, lorsque le pilote tentait de positionner l'aéronef en vue d'un atterrissage sur la piste 32L. L'aéronef a alors fort probablement rebondi et repris une assiette presque horizontale, puis, l'aile gauche a heurté le tas de résidus de fraisage d'asphalte peu après. Cet impact a fait en sorte que l'aile gauche s'est séparée du fuselage (figure 9). L'aéronef a alors basculé sur le côté gauche et a glissé dans cette assiette sur une distance d'environ 130 pieds sur le sol, qui était principalement une route de service en terre compactée.

Figure 7. Sillon laissé par l'épave de l'aéronef à l'étude, quelques minutes après l'accident
(Source : Gendarmerie royale du Canada)

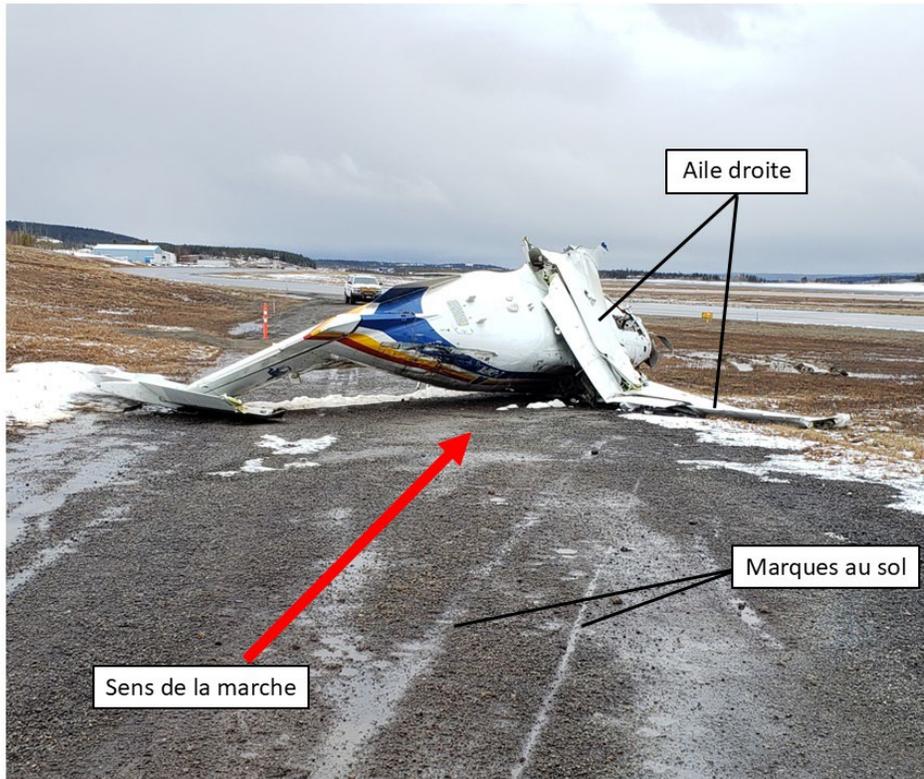
L'aile droite de l'aéronef s'est rompue à l'emplanture et également à peu près à mi-chemin entre l'emplanture et le bout de l'aile. L'aile droite a été retrouvée couchée en travers du ventre de l'aéronef et sur le sol à côté (figure 10). Durant l'examen de l'épave sur place, il a été déterminé que les volets étaient en position relevée (c.-à-d., à 0°) au moment de l'impact.

Figure 8. Gros plan de l'épave principale, pris quelques jours après l'événement à l'étude
(Source : Gendarmerie royale du Canada)

Le fuselage principal est resté pratiquement intact. Les pales de l'hélice étaient tordues et pliées d'une façon cohérente avec un moteur développant de la puissance au moment de l'impact.

Le train d'atterrissage était sorti au moment de l'impact. Sous l'effet de forces verticales ascendantes, l'ensemble du train d'atterrissage principal droit avait perforé le dessus de l'aile droite. La roue avant avait été repoussée dans le logement du train avant par des forces de choc horizontales.
