# RAPPORT D'ENQUÊTE SUR LA SÉCURITÉ DU TRANSPORT FERROVIAIRE R24W0021

## DÉRAILLEMENT DE TRAIN EN VOIE PRINCIPALE

Compagnie des chemins de fer nationaux du Canada  
Train de marchandises G89641-05  
Point milliaire 34,3, subdivision de Rivers  
Près d'Elie (Manitoba)  
6 mars 2024

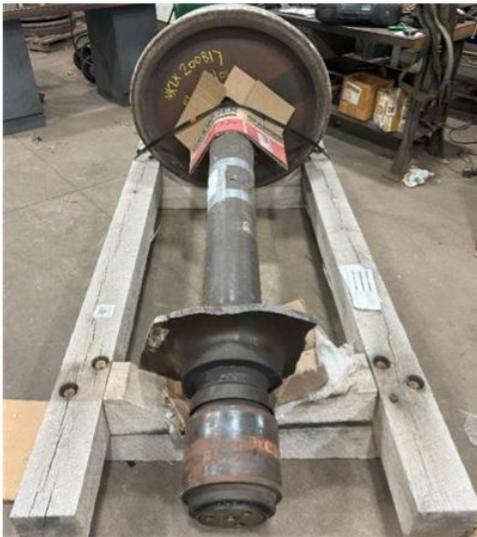
Un examen sur les lieux après le déraillement a permis de déterminer que le wagon NKLX 200817 (position 93) avait été le premier à dérailler; seul le bogie arrière avait déraillé. La roue L2 du wagon était rompue (figures 1 et 2). Environ 90 % de la jante et de la toile de la roue ont été récupérées et envoyées aux installations du fabricant de la roue pour un examen et une analyse approfondis.

Figure 1. Essieu monté R2/L2 récupéré du wagon NKLX 200817 (Source : BST)

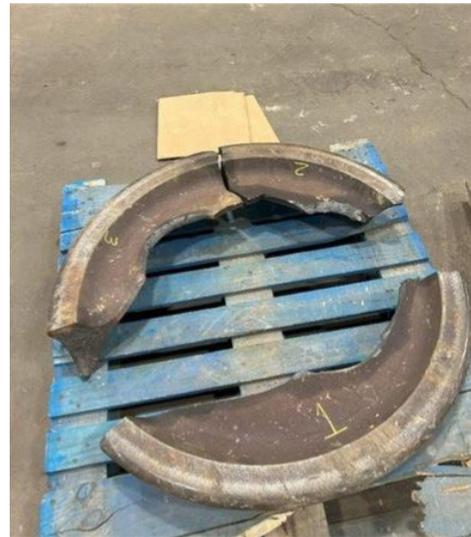
Figure 2. Fragments récupérés de la roue L2 du wagon NKLX 200817 (Source : BST)

La roue L2 présentait une bosselure (déformation plastique) sur la face arrière de la toile, et il y avait une fissure en surface sur la face avant de la toile, vis-à-vis de la bosselure.

La bosselure était à environ 6 pouces du moyeu central de la roue. Elle avait une profondeur de 0,18 pouce et une largeur de 1 pouce. Sa longueur n'a pas pu être déterminée parce qu'un des fragments de roue adjacents à la bosselure n'a pas été trouvé sur le lieu de l'événement.

Selon le fabricant, la bosselure sur la face arrière de la toile a provoqué une fissure sur la face avant. La fissure a ensuite progressé par fatigue, sous les charges de service, à travers la toile, a tourné radialement dans la partie la plus mince de la toile et s'est propagée dans la jante jusqu'à ce que la roue se rompe pendant le chargement opérationnel.

La bosselure sur la roue L2 dépassait de 44 % la limite critique. Cependant, on n'inspecte généralement pas cette partie de la roue pour détecter les dommages après l'installation d'un essieu monté sur un wagon.

La lettre indique qu'il faut faire preuve d'une extrême prudence lors de la manutention, du transport, du chargement et du déchargement des roues et des essieux montés. Si un contact métal-métal se produit sur la toile de roue entre le moyeu et la jante, il faut considérer la roue comme étant de la ferraille.
