# RAPPORT D'ENQUÊTE SUR LA SÉCURITÉ DU TRANSPORT FERROVIAIRE R23D0108

## **COLLISION ET DÉRAILLEMENT EN VOIE PRINCIPALE**

Point milliaire 135,89, subdivision de St-Laurent

21 novembre 2023

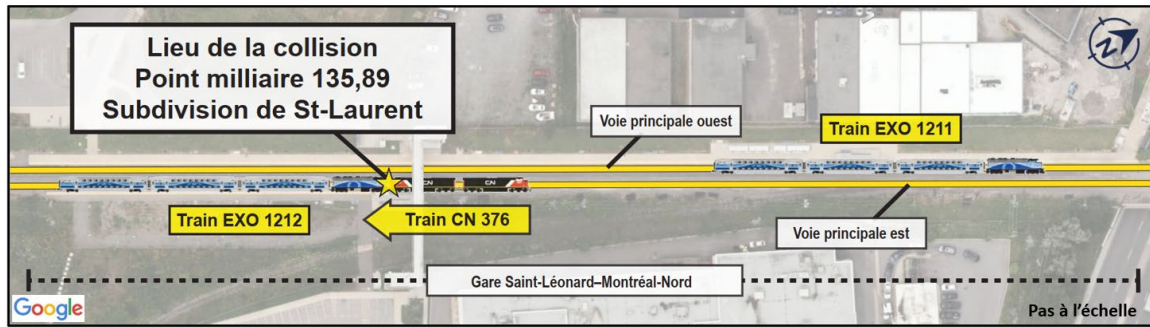
Après avoir croisé le train EXO 1211, le ML du train CN 376 a remis les phares de la locomotive à pleine intensité. Il a alors aperçu la queue du train EXO 1212 (la locomotive EXO 1346) immobilisée sur la même voie, à quelque 500 pieds au-devant. Le ML a immédiatement effectué un serrage d'urgence des freins du train alors que ce dernier roulait à environ 41 mi/h. Le train CN 376 avait ralenti à environ 32 mi/h lorsqu'il est entré en collision avec le train EXO 1212 (figure 2), vers 18 h 27.

Figure 2. Lieu de la collision (Source : Google Maps, avec annotations du BST)

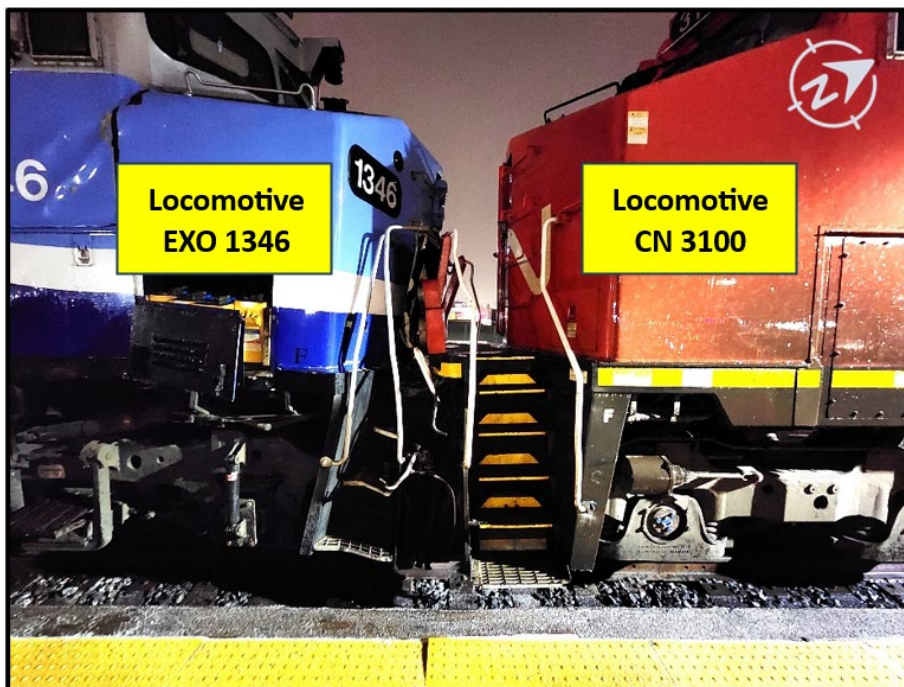
À la suite de l'impact, les dispositifs d'attelage entre les locomotives CN 3100 et CN 3201 du train CN 376 se sont rompus, entraînant la séparation des 2 locomotives. La locomotive CN 3100 s'est enfoncée dans la locomotive du train EXO 1212 et a poussé ce train vers le sud sur une distance d'environ 150 pieds. Un bogie de la voiture EXO 3062 a déraillé. Les locomotives CN 3100 et CN 3201 ont subi des dommages principalement à leurs systèmes d'attelage alors que la locomotive EXO 1346 ainsi que la voiture EXO 3062 du train EXO 1212 ont subis des dommages structurels au point où elles sont considérées comme étant des pertes totales (figures 3 et 4).

Figure 3. Dommages subis par les parties avant des locomotives EXO 1346 et CN 3100 (Source : BST)

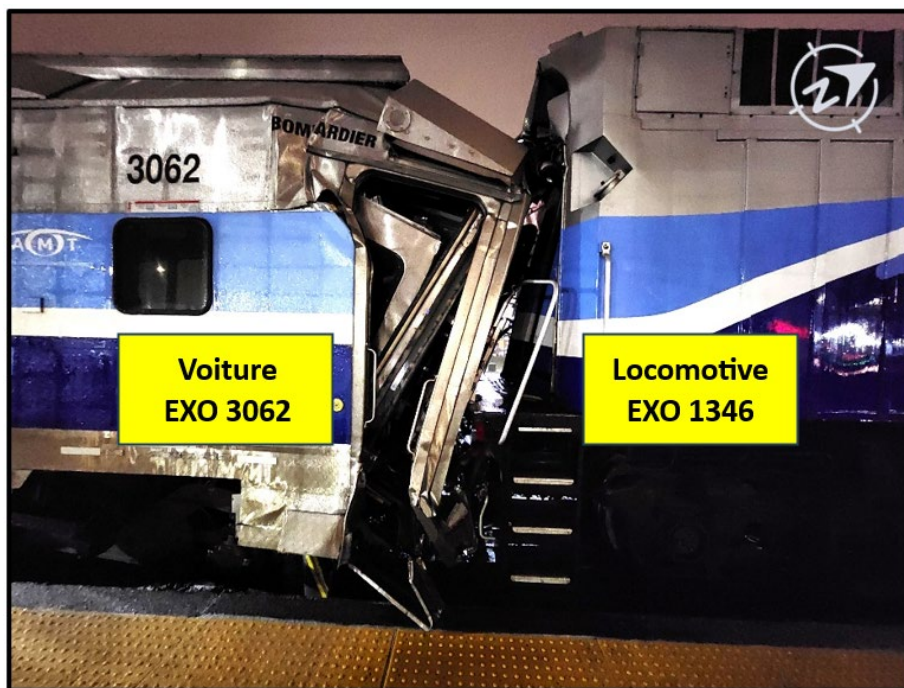
Figure 4. Dommages subis par la voiture EXO 3062 et par la partie arrière de la locomotive EXO 1346 (Source : BST)

La voiture EXO 3062, qui était attelée à la locomotive EXO 1346, a subi des dommages à la zone vestibule et à la zone intermédiaire, lorsque la partie arrière de la locomotive

EXO 1346 s'est enfoncée dans le bout A<sup>8</sup>, entraînant le déraillement des roues du premier essieu. La zone multiniveau n'a pas subi de déformations apparentes et toutes les fenêtres sont demeurées intactes et fixées à leur cadre.

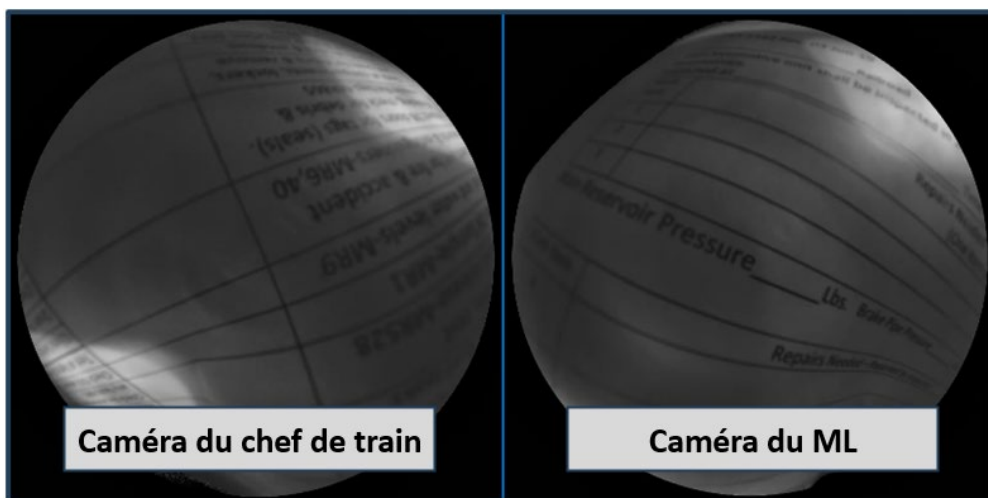
Lors de l'analyse des données de l'EAVL<sup>11</sup> de la locomotive CN 3100, le BST a constaté que les 2 caméras qui se trouvaient à l'intérieur de la cabine avaient été obstruées par des feuilles de papier (figure 6)<sup>12</sup>. Cependant, l'enregistrement audio n'avait pas été affecté par l'obstruction des caméras et les conversations entre les membres de l'équipe étaient demeurées intelligibles.

Figure 6. Vue obstruée des 2 caméras de la cabine de la locomotive CN 3100 (Source : BST)

- Les EAVL doivent être munis de mesures de protection physiques conçues de manière à prévenir toute altération, y compris la réduction du champ de visibilité des caméras.
- L'altération des EAVL dans l'intention d'empêcher l'enregistrement des renseignements est interdite.

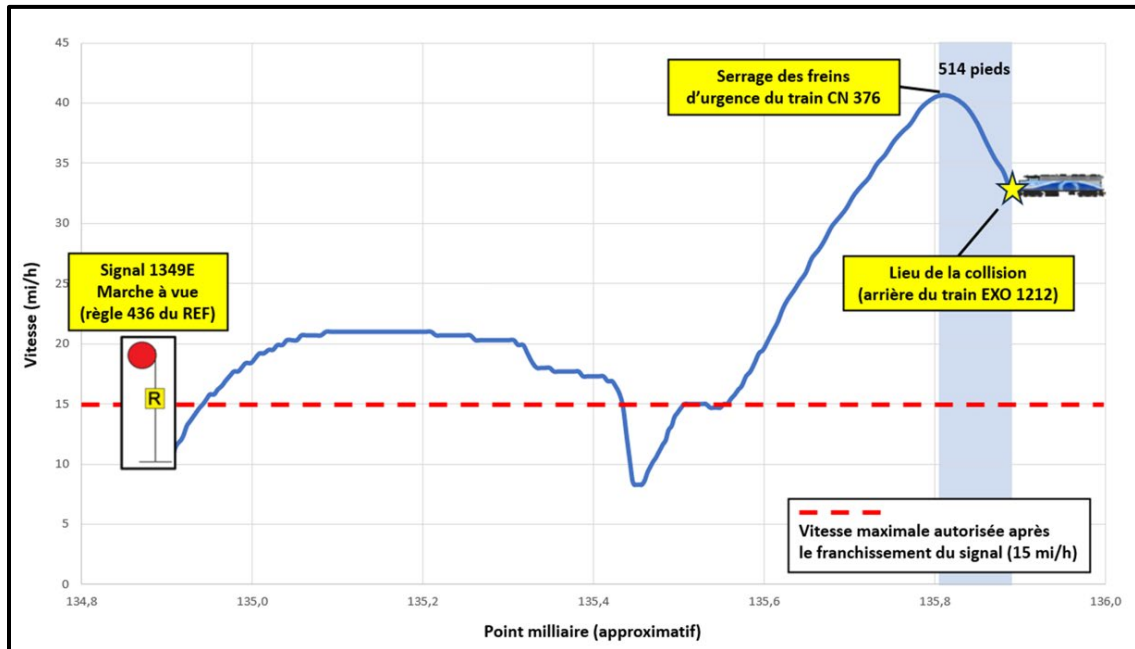
Figure 8. Fluctuation de la vitesse du train CN 376 après le franchissement du signal 1349E (Source : Consignateur d'événements de la locomotive CN 3100)
