# RAPPORT D'ENQUÊTE SUR LA SÉCURITÉ DU TRANSPORT AÉRIEN A24W0066

**PANNE D'ALIMENTATION CARBURANT ET COLLISION AVEC LE TERRAIN**

Rocking Star Adventures Ltd.  
Cessna U206G, C-GRSA  
Aérodrome de Haines Junction (CYHT) (Yukon)  
10 juin 2024

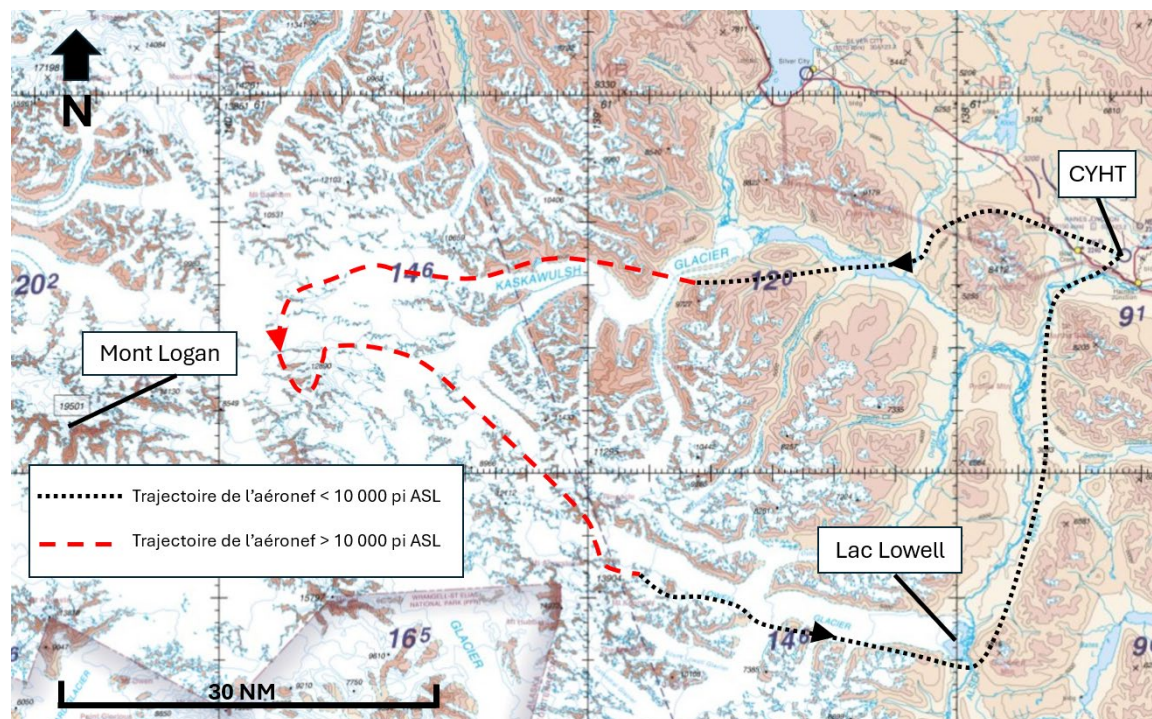
Le 10 juin 2024 à 12 h 20<sup>1</sup>, l'aéronef Cessna U206G exploité par Rocking Star Adventures Ltd. (RSA) a décollé de l'aérodrome de Haines Junction (CYHT)<sup>2</sup> pour effectuer un vol touristique local selon les règles de vol à vue (VFR) à destination du parc national et réserve de parc national Kluane, avec le pilote et 5 passagers à bord. Le vol devait consister à faire le circuit standard des champs de glace de Kluane et du mont Logan d'une durée de 1,5 heure proposé par la compagnie. Cependant, en raison de la présence de nuages dans le parc, l'itinéraire a été modifié pour rester à l'écart des nuages. L'aéronef a décollé avec environ 42 gallons américains de carburant à bord : 24,5 dans le réservoir de carburant droit et 17,5 dans le réservoir gauche. Le réservoir droit avait été sélectionné pour le départ et l'intention était de sélectionner le réservoir gauche pour le retour à CYHT, quand l'aéronef serait au-dessus du lac Lowell (figure 1).

Figure 1. Trajectoire de vol de l'aéronef à l'étude d'après les données du système de positionnement mondial Garmin à bord (Source : NAV CANADA, avec annotations du BST)

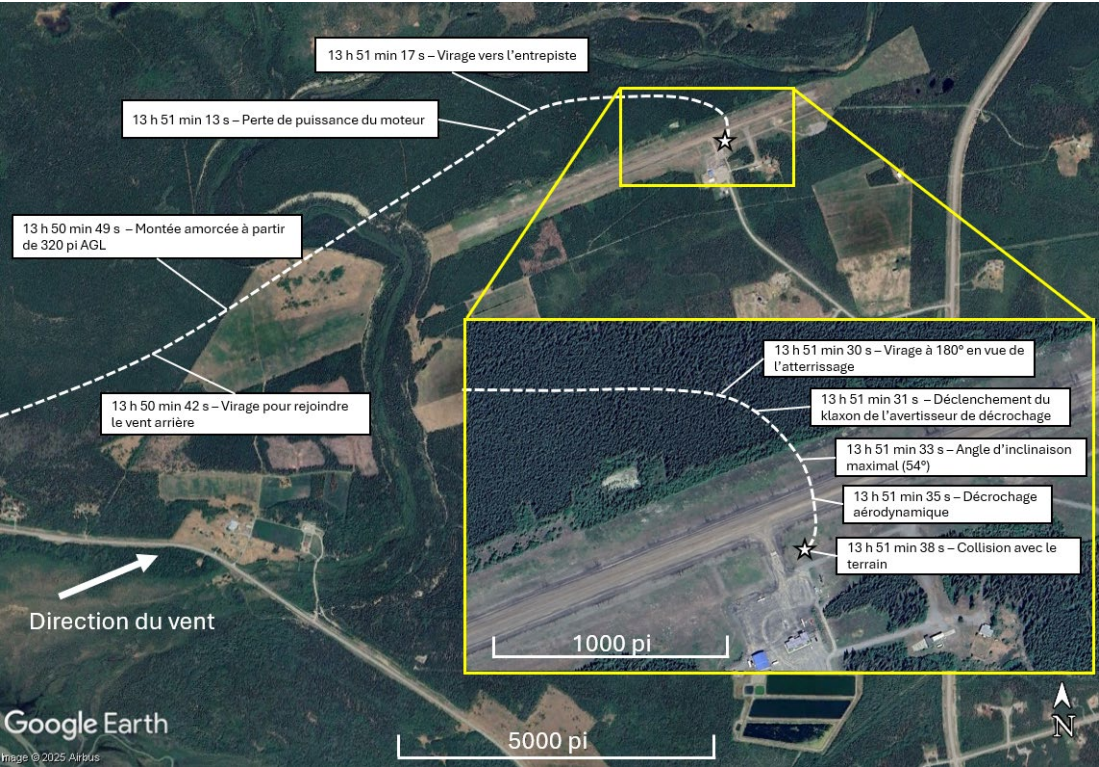
Lorsque l'aéronef s'est retrouvé à  $\frac{3}{4}$  NM du seuil de la piste 05, à une hauteur de 300 pieds au-dessus du sol (AGL), le pilote a remarqué que la manche à air de l'aérodrome indiquait que les vents favorisaient un atterrissage sur la piste 23 et a commencé à manœuvrer pour rejoindre l'étape vent arrière de droite vers la piste 23. L'aéronef est monté à une hauteur maximale de 400 pieds AGL pendant qu'il était à l'étape vent arrière. À 13 h 51 min 13 s, le moteur de l'aéronef a cessé de produire de la puissance. Le pilote a tourné l'aéronef en direction de la piste et a tenté, en vain, de redémarrer le moteur en sélectionnant le réservoir de carburant gauche. Quinze secondes plus tard, à une distance horizontale de 600 pieds de l'axe de piste et à une hauteur de 300 pieds AGL, le pilote a tenté un virage de 180° pour atterrir face au vent sur la piste 23. Le klaxon de l'avertisseur de décrochage a commencé à retentir immédiatement pendant la manœuvre et a retenti jusqu'à la fin du vol. L'aéronef s'est incliné à un maximum de 54° pendant la manœuvre. Il a amorcé un décrochage aérodynamique accéléré et, à 13 h 51 min 38 s, a percuté le terrain sur l'entrepiste de l'aérodrome, dans une assiette légèrement inclinée à droite selon un angle de tangage nul (figure 2).

Figure 2. Trajectoire de vol de l’aéronef de l’événement à l’étude d’après les données du système de positionnement mondial Garmin à bord (Source : Google Earth, avec annotations du BST)

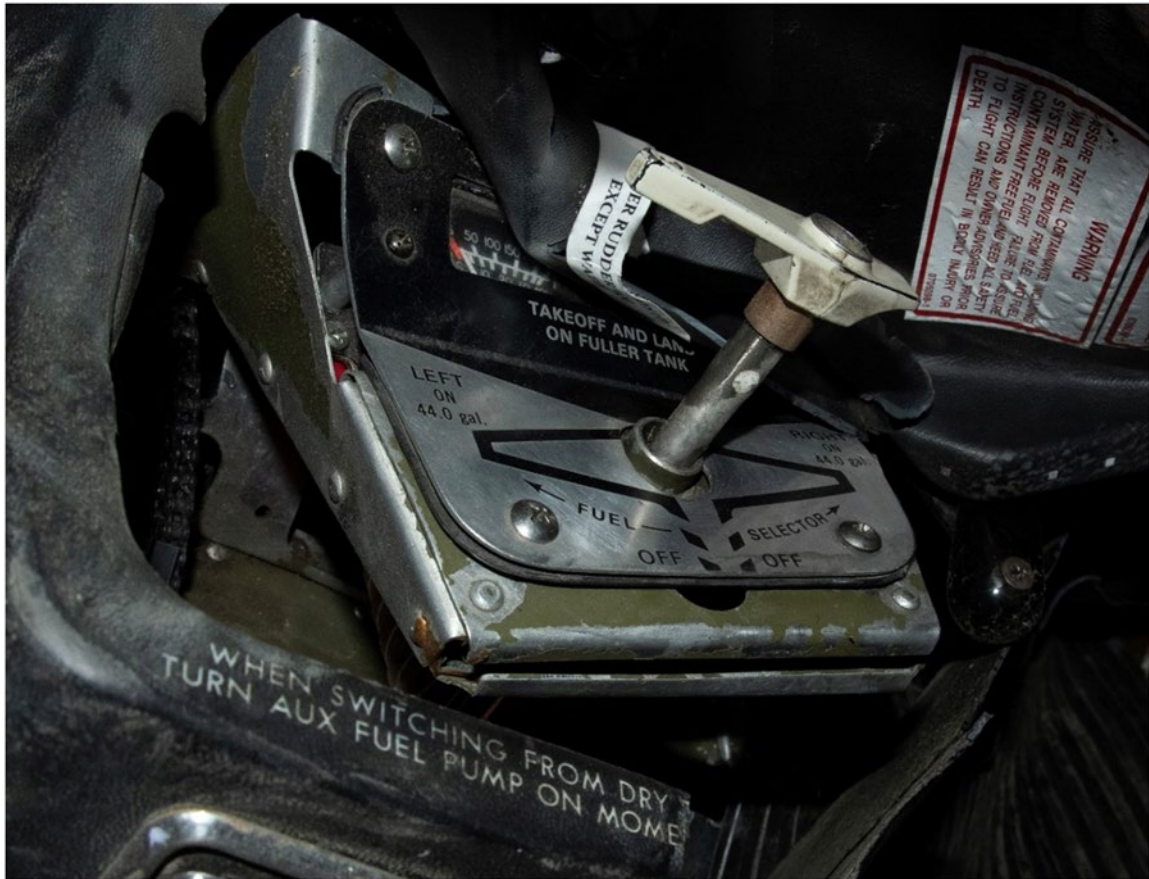
Figure 4. Poignée du sélecteur de carburant de l'aéronef de l'événement à l'étude, retrouvée en position LEFT ON après l'événement (Source : BST)

Le pilote s'est fié à l'exécution des procédures de mémoire plutôt qu'à l'utilisation d'une liste de vérifications. Ainsi, l'étape de la liste de vérifications avant atterrissage consistant à mettre le robinet sélecteur de carburant sur le réservoir le plus plein a été omise, ce qui a entraîné une perte de puissance moteur en raison de la panne d'alimentation carburant.

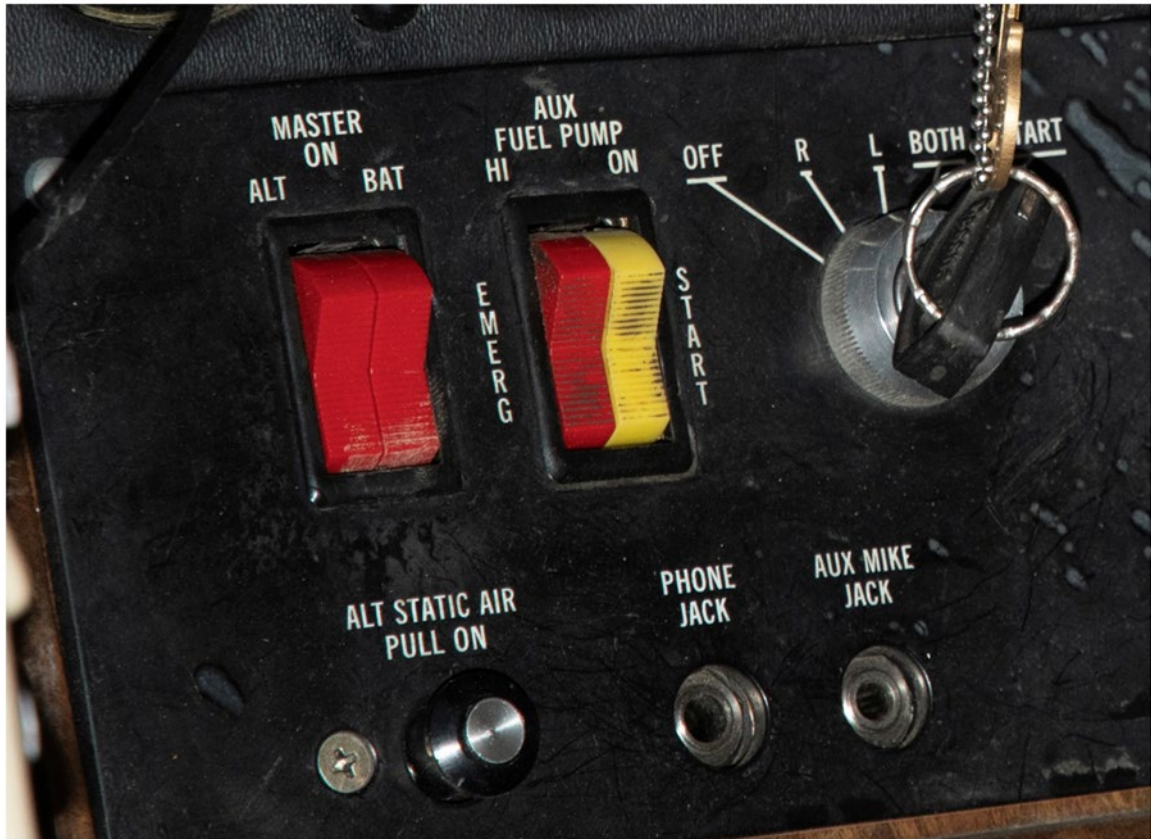
Figure 5. Commutateurs MASTER ON et AUX FUEL PUMP de l'aéronef à l'étude tels qu'ils ont été trouvés après l'événement (Source : BST)

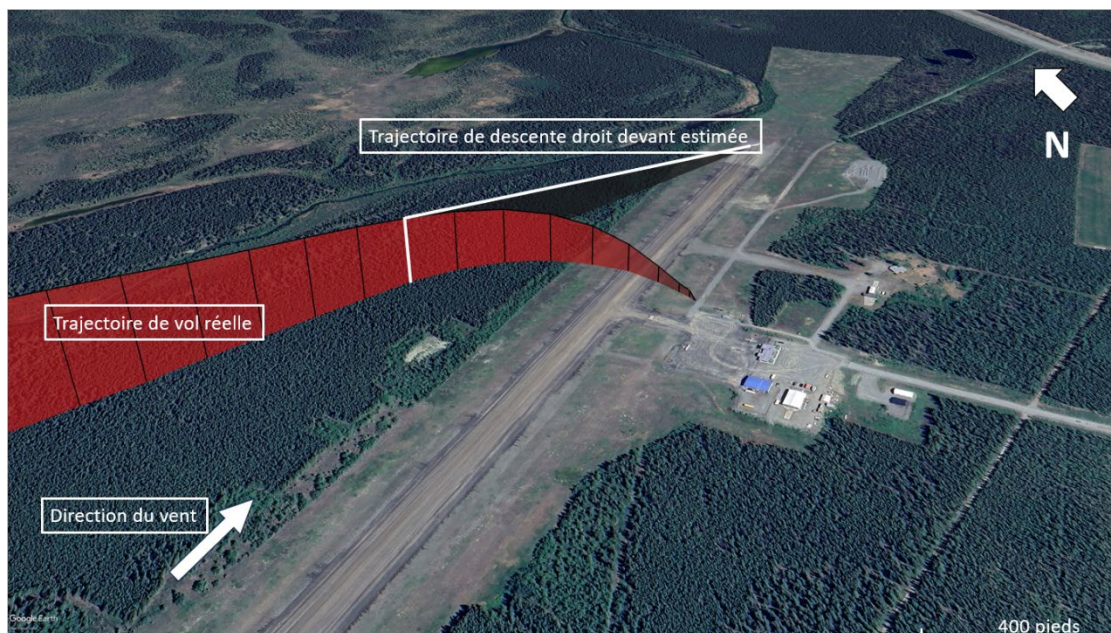
Figure 6. Trajectoire de vol réelle de l'aéronef de l'événement à l'étude selon les données extraites du Garmin 296 comparée à une trajectoire de descente droit devant à partir du point d'amorce du virage (Source : Google Earth, avec annotations du BST)

L'aéronef a amorcé le virage à 180° en vue de l'atterrissage quand il était à une distance horizontale de 600 pieds de l'axe de piste et d'où il aurait nécessité un angle d'inclinaison prononcé pour effectuer le virage et s'aligner sur l'axe de piste. Lorsque l'angle d'inclinaison de l'aéronef a augmenté, la portance nécessaire a également augmentée, et l'aéronef a commencé à perdre de l'altitude pour compenser le manque de portance requis. Le klaxon de l'avertisseur de décrochage de l'aéronef s'est mis à retentir dès l'amorce du virage et a continué de retentir pendant le reste du vol. Lorsque l'aéronef a atteint son angle d'inclinaison maximal dans le virage, il a montré des signes caractéristiques d'une situation où l'aile a dépassé son angle d'attaque critique. L'aéronef a décroché à une hauteur et dans une assiette à partir desquelles une récupération était impossible.
