# RAPPORT D'ENQUÊTE SUR LA SÉCURITÉ DU TRANSPORT AÉRIEN A25W0058

## PERTE DE MAÎTRISE AU DÉCOLLAGE

Van's Aircraft, Inc. RV-14A (aéronef de construction amateur), C-GXIV  
Aéroport de Calgary/Springbank (CYBW) (Alberta)

16 mai 2025

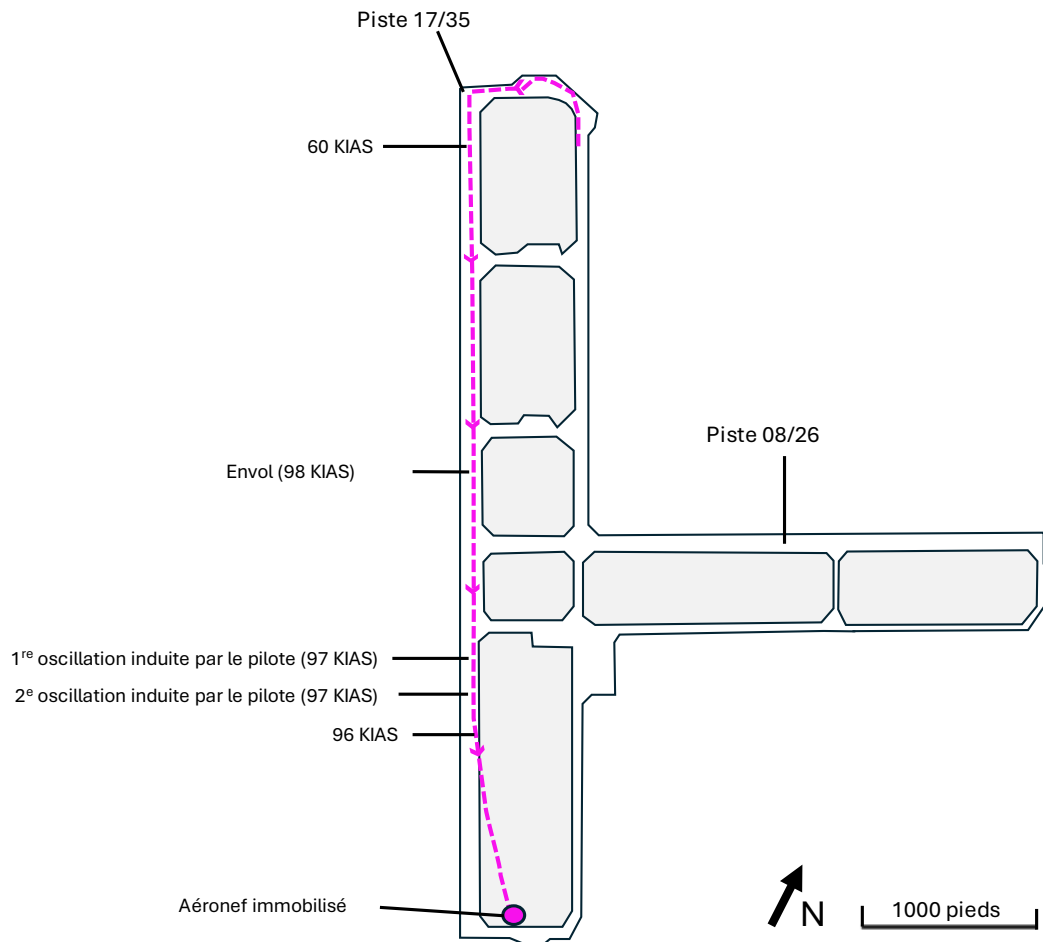
Lors de la 2<sup>e</sup> tentative, l'aéronef a gagné environ 10 à 20 pieds de hauteur et atteint une vitesse maximale de 98,4 KIAS. Lorsque l'aéronef a franchi le seuil de la piste 08, et à une vitesse de 97 KIAS, le pilote a interrompu le décollage, car il lui a de nouveau semblé que la performance de l'aéronef était inférieure à ce qu'il avait prévu. L'aéronef est descendu et le train d'atterrissage avant a touché la piste en premier. L'aéronef a ensuite rebondi, a repris son envol, est entré dans une oscillation induite par le pilote (PIO)<sup>3</sup>, puis a dérivé vers la gauche de la surface pavée de la piste. L'aéronef est descendu et a percuté la zone gazonnée du côté gauche (est) de la piste 17 (figure 1).

**Figure 1. Trajectoire de vol de l'aéronef (ligne pointillée), avec séquence d'événements et vitesses approximatives indiquées (Source : BST)**

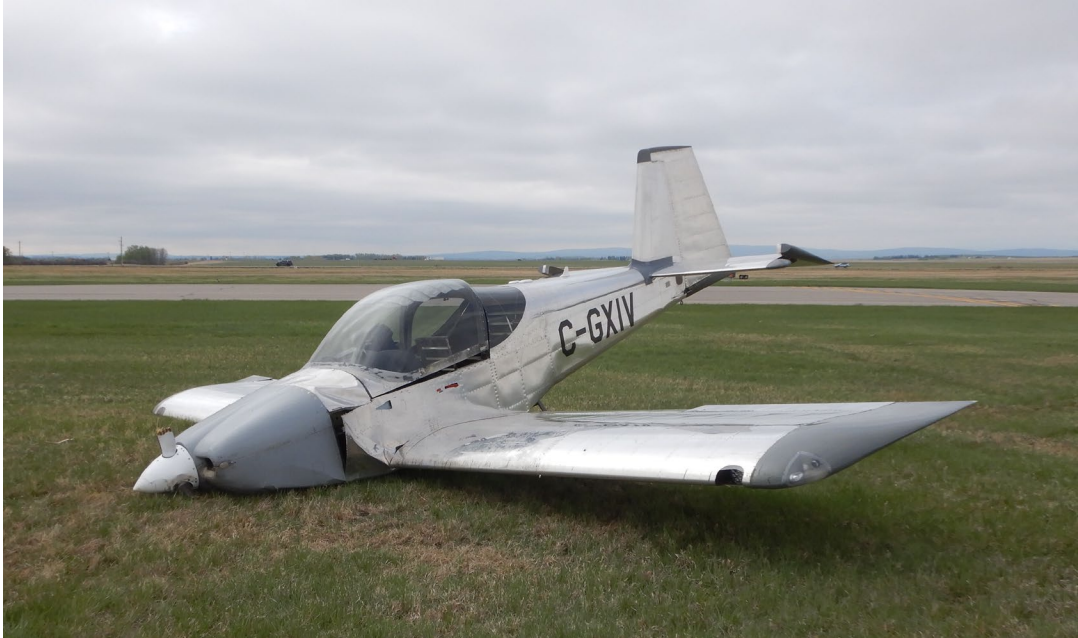
Le train d'atterrissage principal droit s'est détaché de l'aéronef et a percuté le stabilisateur horizontal droit. Le train d'atterrissage principal gauche s'est affaissé et s'est replié vers l'arrière sous le fuselage, et le train d'atterrissage avant s'est affaissé vers l'arrière. L'hélice a touché le sol et les 3 pales se sont rompues (figure 2). La zone de la cloison pare-feu dans la partie avant du fuselage a également été lourdement endommagée.

Figure 2. Vue de l'aéronef à l'étude après l'accident, vers l'ouest (Source : BST)

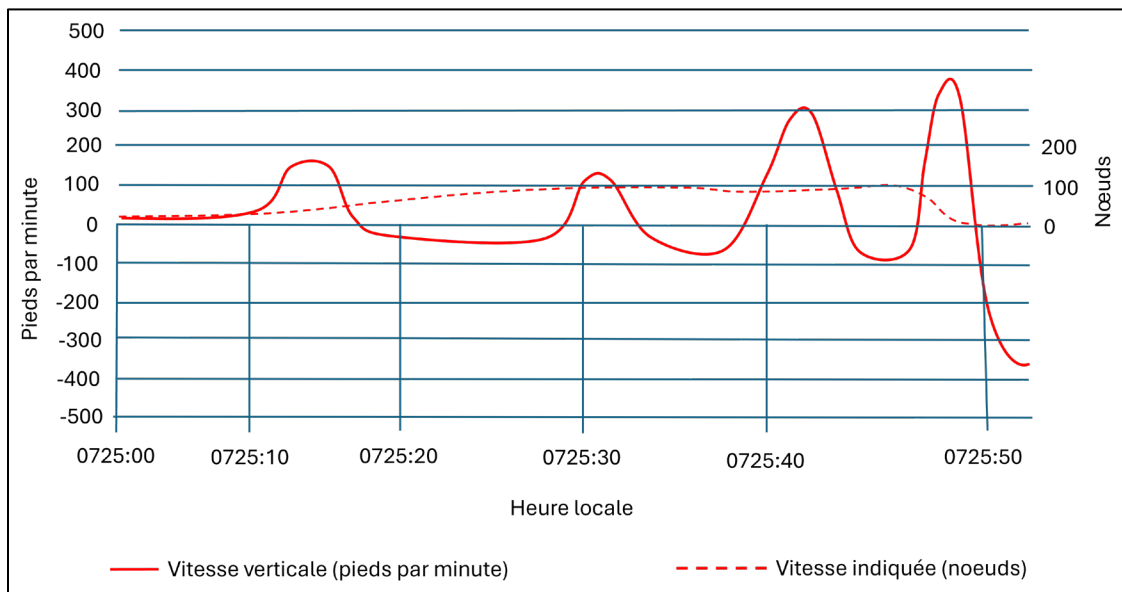
La PIO, aussi appelée marsouinage ou porpoising en anglais, peut représenter un défi notable pour les pilotes lors de la phase d'atterrissage d'un vol. Comme l'explique la Federal Aviation Administration (FAA) des États-Unis dans son *Airplane Flying Handbook* [traduction] : « en cas de rebond mal récupéré à l'atterrissage, l'avion se présente nez devant, ce qui déclenche une série de mouvements imitant les sauts et plongeons d'un marsouin »<sup>7</sup>. Comme dans le cas du vol à l'étude (figure 3), la série d'oscillations va en s'amplifiant.

Figure 3. Données sur la trajectoire du vol à l'étude pour le 2<sup>e</sup> décollage (Source : BST)

On rappelle aux pilotes l'importance de reconnaître l'apparition d'une PIO et d'appliquer la bonne technique de récupération.
