# RAPPORT D'ENQUÊTE SUR LA SÉCURITÉ DU TRANSPORT AÉRIEN A24C0042

## PANNE MOTEUR ET ATTERRISSEMENT FORCÉ

Kudlik Aviation Inc.  
Pilatus PC-12/47, C-FKGE  
Aéroport de Rankin Inlet (CYRT) (Nunavut), 5 NM E  
le 7 mai 2024

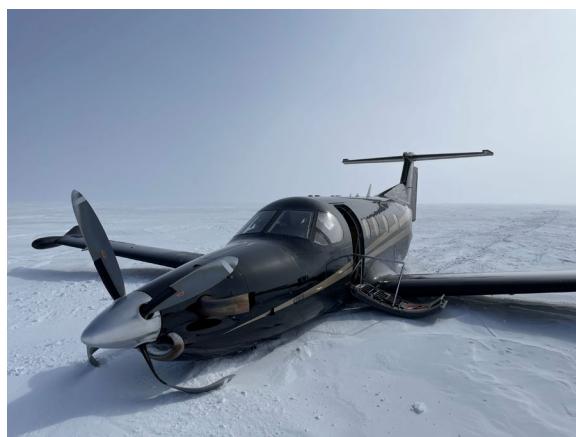
L'aéronef a atterri sur le ventre sur la glace de mer, qui était recouverte d'une couche de neige (figure 1). La partie inférieure du fuselage et les volets de bord de fuite de l'aéronef ont subi des dommages par abrasion et plusieurs carénages en plastique se sont fissurés ou se sont rompus. Les dommages structuraux les plus importants se situaient dans la partie inférieure arrière du fuselage, à l'emplacement d'une antenne Nav/Com, qui s'est détachée et a déchiré une partie du fuselage sur une surface d'environ 0,5 pi<sup>2</sup>. Deux des 4 pales de l'hélice ont été déformées sous l'effet du contact avec la neige et la glace.

Figure 1. Lieu de l'événement (Source : Gendarmerie royale du Canada [GRC])

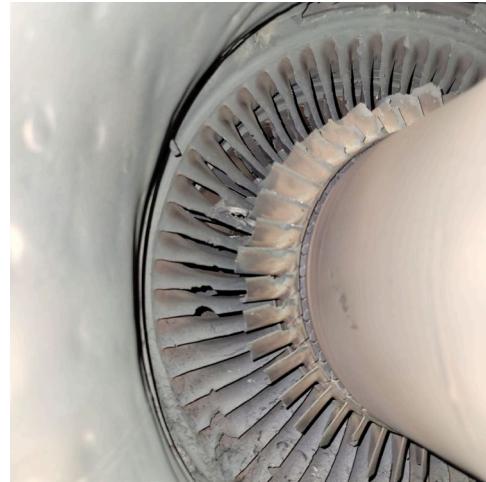
- le moteur n'a subi aucune rupture et est demeuré intact, à l'exception des 2 étages de la turbine de puissance, dont l'ensemble des aubes présentaient des fractures à mi-longueur (figure 2);

Figure 2. Vue du 2<sup>e</sup> étage de la turbine de puissance de l'aéronef à l'étude présentant des aubes brisées, en regardant à l'intérieur par la gaine d'échappement (Source : BST)

Les aubes de la turbine de puissance ont fait l'objet d'une analyse métallurgique. L'analyse métallurgique a révélé que les concentrations d'alliage des restes d'aubes de turbine étaient conformes aux spécifications de matériaux du motoriste. Aucun indice de rupture par fatigue ou de dégradation des matériaux n'a été relevé. Les résultats de l'analyse métallurgique ont démontré des ruptures par surcharge en traction. La cause des fractures des aubes de turbine de puissance n'a pu être établie.

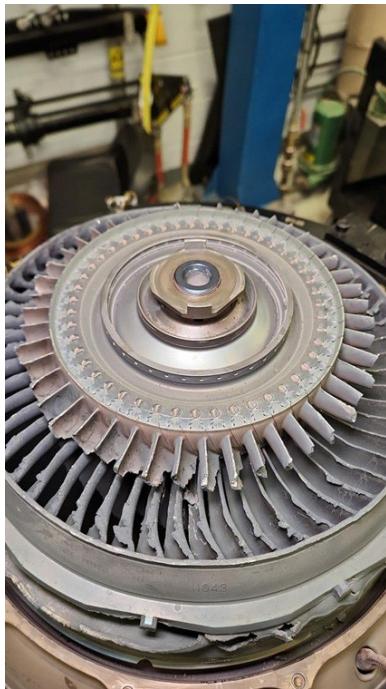
- la partie de la turbine de puissance présentait des dommages qui correspondaient à des fractures à mi-longueur des aubes de la turbine de puissance (figures 3 et 4);
- des signes de surchauffe et un grippage des surfaces d'appui ont également été constatés au niveau des réducteurs à engrenage planétaire primaires dans le réducteur d'hélice; la cause de ceci n'a pas été déterminée;
- le petit morceau manquant de l'aube de la turbine de compresseur n'a pas été un facteur déterminant dans la rupture des aubes de la turbine de puissance;
- les parties du compresseur, de la combustion, de la lubrification et du carburant ne présentaient aucune autre anomalie.

**Figure 3. Premier étage de la turbine de puissance de l'aéronef à l'étude, une fois retiré du moteur, présentant des aubes brisées**  
(Source : BST)

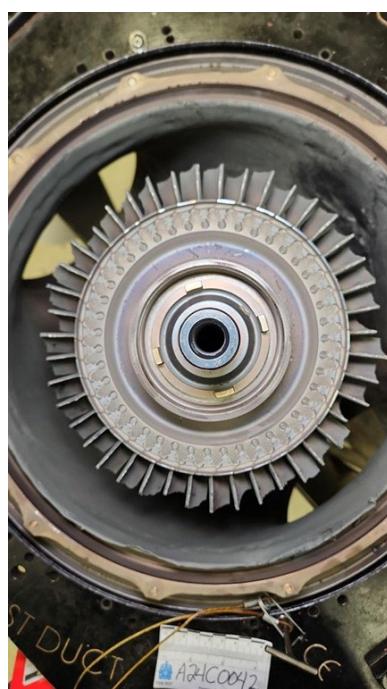
**Figure 4. Deuxième étage de la turbine de puissance de l'aéronef à l'étude, une fois retiré du moteur, présentant des aubes brisées**  
(Source : BST)
