RAPPORT D'ENQUÊTE SUR LA SÉCURITÉ DU TRANSPORT AÉRIEN A24Q0027

TOUCHER DES ROUES AVANT LA PISTE

Air Inuit Ltée

Boeing of Canada Ltd. de Havilland Division DHC-8-314, C-GAIW

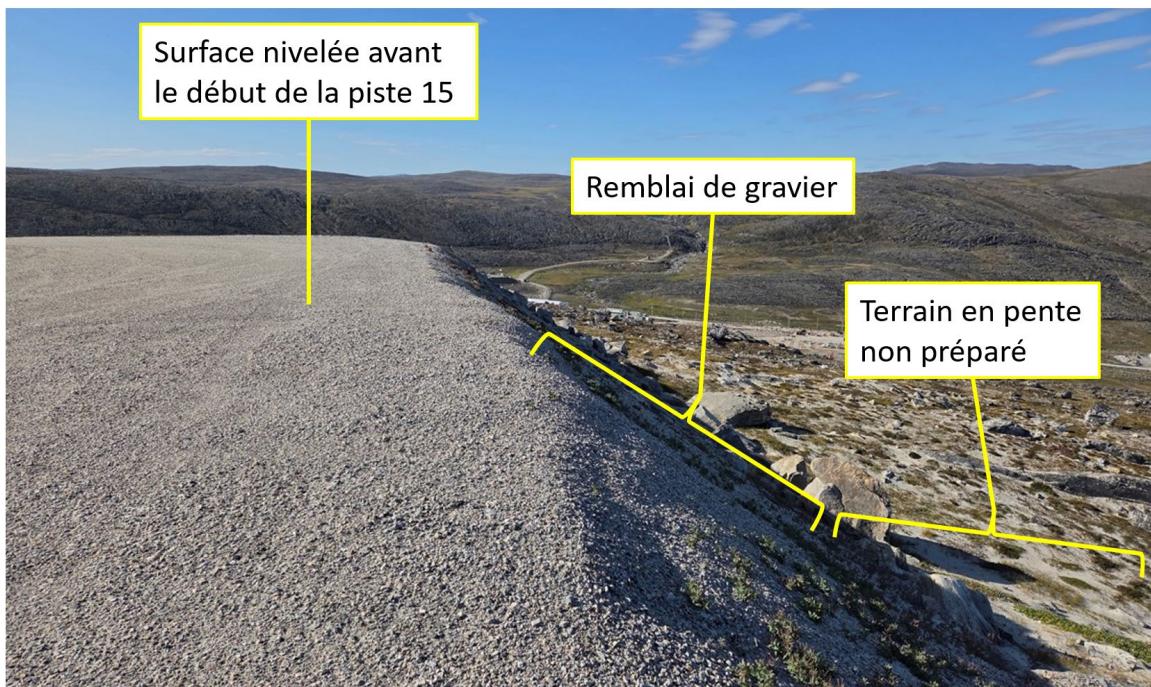
À 15 h 54 min 33 s, les trains d'atterrissage principaux ont touché le remblai de gravier qui délimite le bout de la piste et se trouve à 220 pieds avant le seuil (figure 2). La roue gauche a touché le sol environ 5 pouces sous le niveau de la piste, et la roue droite, environ 4 pouces sous ce niveau.

Figure 2. Extrémité de la piste 15 incluant la fin de la surface nivelée, le remblai d'environ 30 pieds de hauteur et le terrain en pente non préparé (Source : Tierce partie, avec permission, et avec annotations du BST)

À CYKG, la construction de la piste a nécessité un nivelage du terrain accidenté sur le dessus de la colline, et ce, en formant un remblai de gravier environ 220 pieds avant le seuil. Lorsque l'aéronef a heurté ce remblai, la roue gauche a touché le sol environ 5 pouces sous le niveau de la piste, et la roue droite, environ 4 pouces sous ce niveau. Ce contact a entraîné la fracture par surcharge de la jambe du train gauche et le détachement de son ensemble de roues.

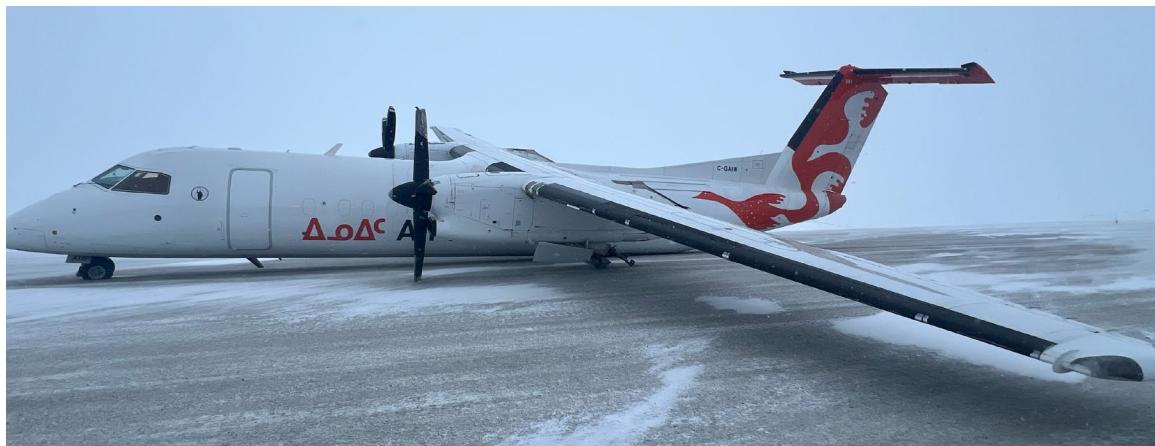
Le sous-ensemble du piston du train avec les roues s'est détaché du train d'atterrissage gauche à l'insu des pilotes. L'aéronef a rebondi et le commandant de bord a posé l'aéronef sur la piste tout en le maintenant au centre de la piste. L'aéronef s'est immobilisé à environ 2100 pieds au-delà du seuil de la piste 15 (figure 3).

Figure 3. Aéronef de l'événement à l'étude immobilisé sur la piste (Source : Commandant de bord de l'aéronef)

Lors de l'atterrissement, ce qui restait de la jambe de train s'est partiellement replié vers l'arrière et l'hélice a heurté la surface de la piste. L'aéronef s'est arrêté en reposant sur le train gauche replié et sur ses 2 autres trains d'atterrissement intacts. L'aile gauche n'a pas touché le sol (figure 3, de la section 1.1, *Déroulement du vol*).

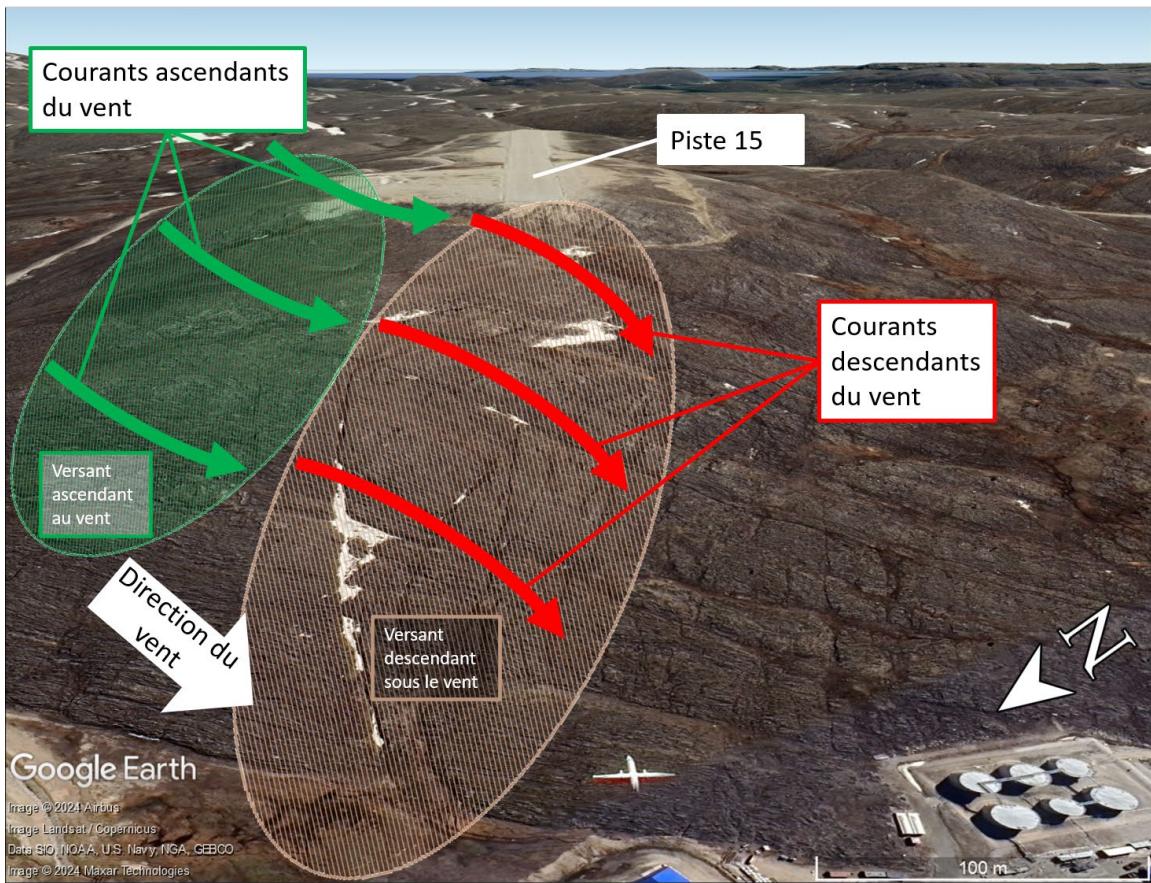
En tenant compte de la topographie autour de CYKG et des vents présents lors de l'événement à l'étude, l'enquête a permis de déterminer qu'il est probable que des courants descendants, aussi appelés rabattants, se trouvaient dans la zone d'approche finale de la piste 15 à ce moment-là (figure 5).

Figure 5. Illustration des courants de vents probables près de CYKG au moment de l'événement à l'étude (Source : Google Earth, avec annotations du BST)

CYKG est situé dans une région au relief rocheux et irrégulier avec une zone d'approche sujette à des courants descendants. À la fin de l'approche, la lecture de vent négatif captée par l'enregistreur de données de vol (FDR) confirme que l'aéronef a subi les effets d'un courant descendant qui l'ont fait commencer à se rabattre vers le sol. Le commandant de bord a réagi en cabrant l'aéronef et en ajoutant de la puissance. Lorsque l'aéronef a atteint 5,5° en cabré, le train d'atterrissage était environ 12 pieds plus bas que les yeux du pilote. Bien que cette manœuvre ait ralenti la descente inopinée, elle ne l'a pas stoppée et n'a pas suffi à empêcher un toucher des roues avant le début de la piste.

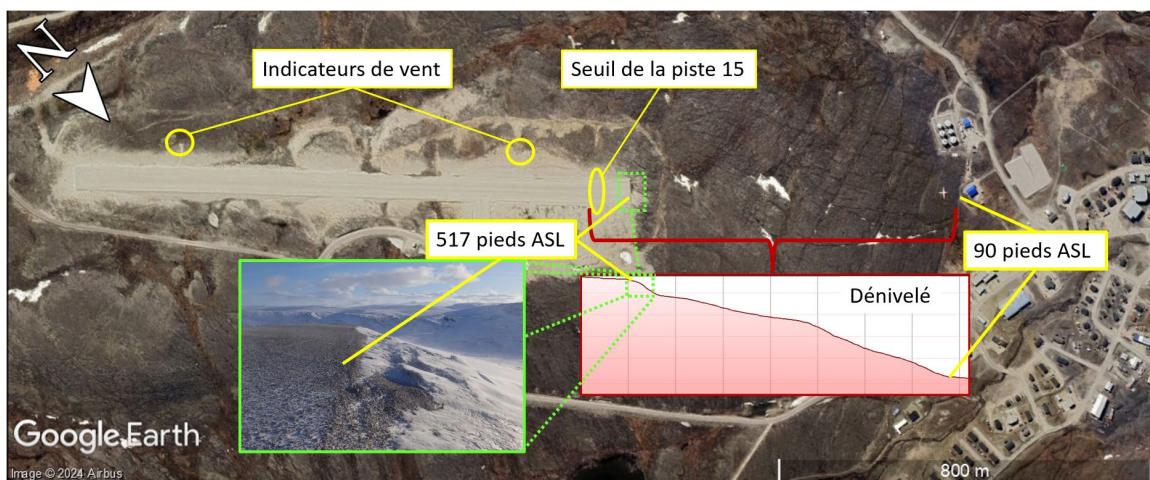
Des indicateurs de vent sont placés à côté de la piste, à environ 200 pieds du bord et à environ 500 pieds au-delà de chaque seuil de piste. La piste a été aménagée sur le dessus d'une colline rocheuse et les 220 pieds avant le seuil de la piste 15 sont nivelés avec du gravier et sont à la même altitude topographique que la piste (figure 6). L'épaisseur de la couche de gravier crée un remblai jusqu'au terrain non préparé qui descend ensuite pour atteindre 90 pieds ASL à environ 2600 pieds du seuil de la piste 15 (figure 2, de la section 1.1, *Déroulement du vol*).

Figure 6. Vue aérienne de l'aéroport de Kangiqsujuaq (Wakeham Bay) et de ses environs avec des images insérées qui montrent le dénivelé du terrain sur la trajectoire de l'approche finale pour la piste 15 (Source de l'image principale : Google Earth, avec annotations du BST. Source des images insérées : BST)

La topographie aux alentours de l'aéroport fait en sorte que lorsque les vents sont supérieurs à 20 nœuds, il y a un risque de turbulence et de cisaillement du vent. Le *Supplément de vol – Canada* met les pilotes en garde contre cette situation⁶.

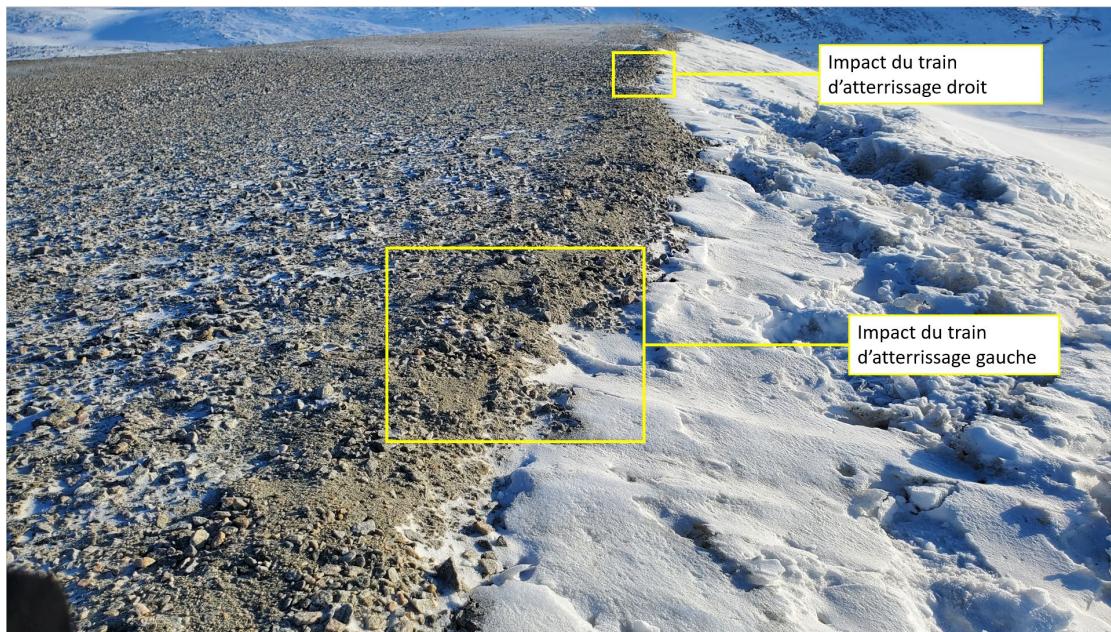
Figure 7. Impact des trains d'atterrissement avec le remblai au début de la surface nivelée de la piste
(Source : BST)

Lorsque le train d'atterrissement gauche a heurté le remblai environ 5 pouces en contrebas de la partie nivelée de la piste (figure 7), le cylindre de la jambe de train s'est fracturé (figure 8), ce qui a entraîné le détachement du sous-ensemble du piston du train avec les roues.

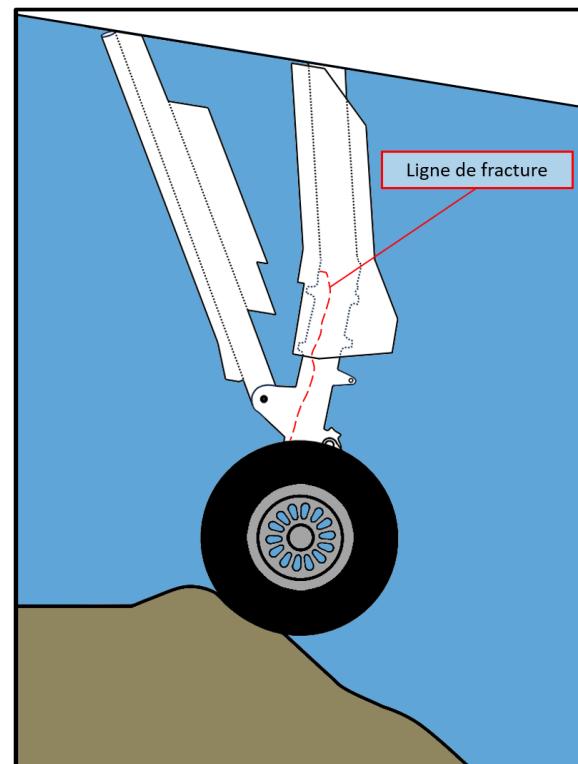
Figure 8. Image illustrant l'impact du train d'atterrissement gauche avec le remblai et la ligne de fracture sur le cylindre de la jambe de train (Source : BST)

L'utilisation d'une zone juste après le seuil comme point cible a placé l'aéronef sur une trajectoire de descente menant à un toucher des roues avant le seuil de la piste. La descente n'a pas été stoppée en raison des effets d'un courant descendant. Le toucher s'est alors produit à environ 220 pieds du seuil, les roues ont heurté le remblai sous le niveau de la piste, et le train d'atterrissement gauche s'est fracturé.

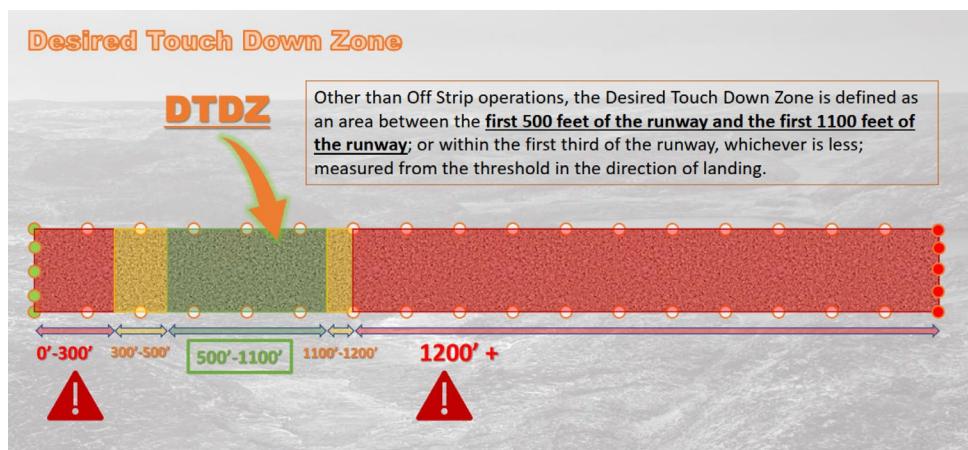
Figure 9. Diagramme et définition de la zone de poser souhaitée (Source : Air Inuit Ltée
Landing Performance & Landing Geometry [document de formation])

Les critères d'atterrissement stabilisé de l'entreprise ont été mis à jour afin de préciser que la trajectoire verticale de vol mène vers la « zone de poser souhaitée » (« Desired Touch Down Zone – DTDZ »). Air Inuit définit la zone de poser souhaitée comme suit [traduction] :

À l'exception des opérations hors-piste, la zone de poser souhaitée est définie comme une zone mesurée à partir du seuil de piste dans le sens de l'atterrissement **et comprise entre les 500 et 1100 premiers pieds de la piste** [emphase dans l'original], ou comprise dans le premier tiers de celle-ci si cette distance est moindre [figure 9]²³.
