RAPPORT D'ENQUÊTE SUR LA SÉCURITÉ DU TRANSPORT AÉRIEN A23W0158

IMPACT SANS PERTE DE CONTRÔLE

Air Tindi Ltd.
De Havilland Inc. DHC-6 Twin Otter Series 300, C-GMAS
Aérodrome de Diavik (CDK2) (Territoires du Nord-Ouest), 7 NM SE
27 décembre 2023

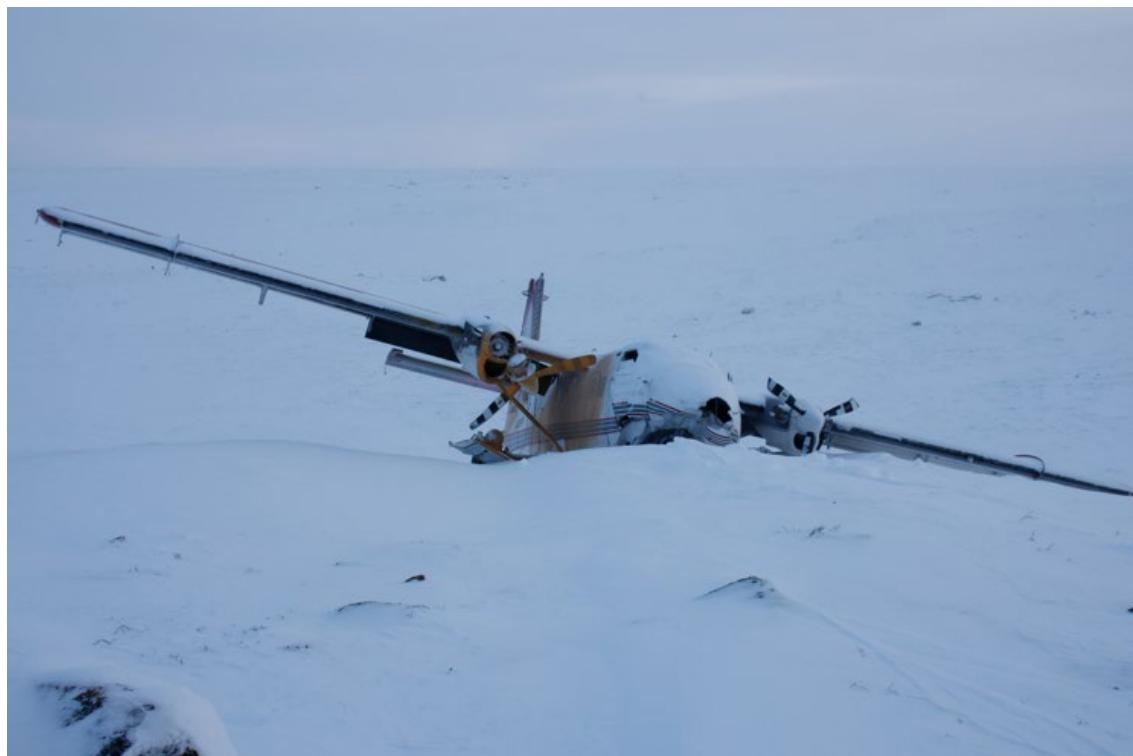
Figure 5. Épave de l'aéronef à l'étude (Source : Air Tindi Ltd.)

L'épave a été retrouvée sur la crête d'une colline enneigée, dans une assiette en cabré (figure 5), la moitié arrière de l'aéronef surplombant le vide (figure 6). Le dessous du fuselage avait subi des dommages importants; les deux trains d'atterrissement principaux s'étaient affaissés, tandis que le train avant s'était enfoncé dans le fuselage. Le moteur droit

s'était séparé au niveau de la turbine de puissance, le moyeu et l'hélice restant faiblement attachés.
