RAPPORT D'ENQUÊTE SUR LA SÉCURITÉ DU TRANSPORT AÉRIEN A25Q0051

PERTE DE CONTRÔLE ET RENVERSEMENT AU DÉCOLLAGE

ETA Aviation & César Camp du Nord inc.
De Havilland Aircraft of Canada Limited DHC-2 Mk. I (Beaver), C-FYNT
Hydroaérodrome de St-Mathias (CSV9) (Québec)
2 mai 2025

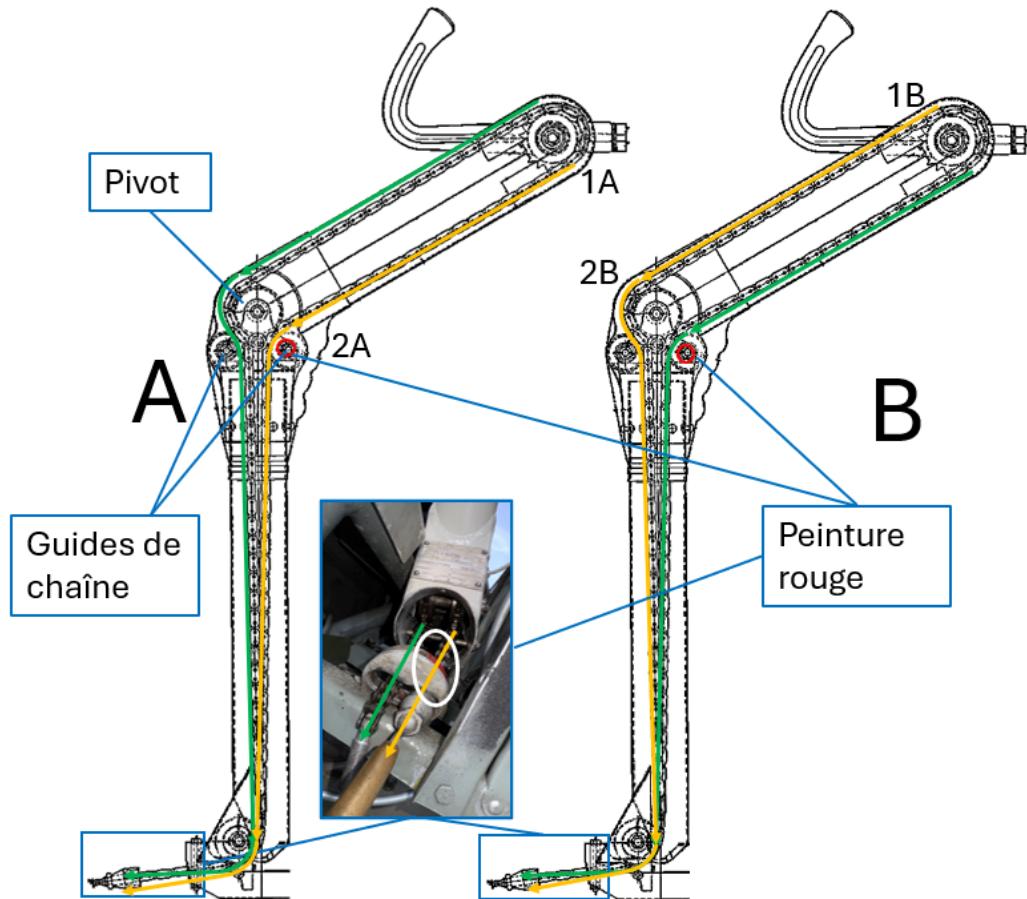
Un examen plus approfondi de l'épave a permis de déterminer que la chaîne de la colonne de contrôle reliée au système d'aileron avait été installée dans le sens contraire à ce qui est stipulé

dans le manuel de maintenance de l'aéronef lors des récents travaux de maintenance. Malgré les inspections effectuées à la suite de ces travaux par le TEA et avant le vol de l'événement par le pilote, la mauvaise installation est passée inaperçue, si bien que les ailerons se déplaçaient dans la direction opposée à celle sollicitée par le pilote.

Cependant, lorsque la chaîne a été enfilée, le manuel de maintenance de l'avion n'a pas été consulté, donc la note d'avertissement indiquant la présence de la peinture rouge pour enfilier la chaîne n'était pas connue de l'apprenti, qui a alors, à son insu, enfilé la chaîne dans le sens contraire (de 1B à 2B, figure 1).

Figure 1. Schéma représentant l'enfilage de la chaîne dans la colonne de contrôle, vu depuis l'avant de l'aéronef vers l'arrière. Le côté A correspond aux instructions du fabricant de l'aéronef (de 1A à 2A). Le côté B correspond à ce qui a été fait lors des travaux de maintenance (de 1B à 2B). Photo en médaillon montrant la marque de peinture rouge sur le capuchon au bas de la colonne de contrôle. (Source des schémas : fabricant de l'aéronef, avec annotations du BST. Source de la photo en médaillon : tierce partie, avec permission et avec annotations du BST)

À la suite de l'événement, Aviation B.L. inc. a ajouté une vérification indépendante supplémentaire lorsque des travaux ont été faits sur les gouvernes; cette vérification consiste à vérifier le sens de fonctionnement des gouvernes lors de la remise en service technique. Ainsi, une formation portant sur l'Avis de navigabilité – C010 est dorénavant obligatoire dès l'embauche de nouveaux TEA ou apprentis.

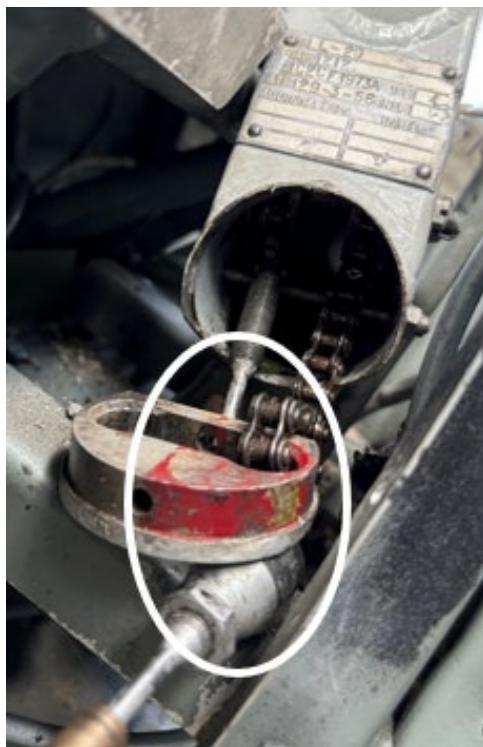
Une note d'avertissement dans le manuel de maintenance de l'aéronef⁵ indique que le capuchon, au bas de la colonne de contrôle où la chaîne ressort, est peint en rouge du côté avant de l'aéronef et que le guide de chaîne du côté du pilote sous le point de pivot est aussi peint en rouge. Ainsi lorsque la chaîne est enfilée (de 1A à 2A, figure 1), l'extrémité de la chaîne qui s'attache au câble avant du système d'aileron doit passer par ces 2 marques rouges.

Sur l'aéronef à l'étude, le capuchon au bas de la colonne de contrôle avait une marque de peinture rouge (figure 2).

Figure 2. Peinture rouge sur la face intérieure du capuchon au bas de la colonne de contrôle (Source : tierce partie avec permission, et avec annotations du BST)

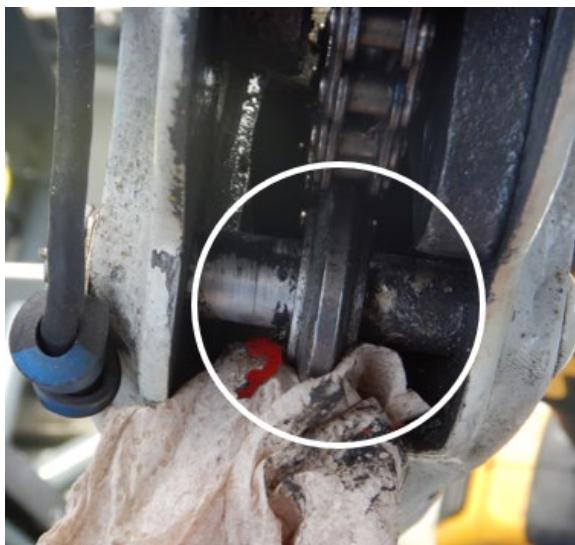
Pour ce qui est du guide de chaîne sous le point de pivot, de la graisse recouvrait l'endroit normalement peint en rouge. Lorsque la graisse a été essuyée, très peu de peinture rouge était présente et s'écaillait facilement (figure 3). Outre les marques de peinture rouge, rien dans la conception n'indique la bonne façon d'enfiler la chaîne ou n'empêche de l'enfiler dans le sens contraire.

Figure 3. Reste de peinture rouge sur le guide de la chaîne au point de pivot de la colonne de contrôle une fois la graisse essuyée (Source : BST)
