RAPPORT D'ENQUÊTE SUR UN ÉVÉNEMENT AÉRONAUTIQUE
A00P0199

SITUATION DANGEREUSE — IRRÉGULARITÉ
D'EXPLOITATION DU SERVICE ATC

NAV CANADA
CENTRE DE CONTRÔLE RÉGIONAL DE VANCOUVER
VANCOUVER (COLOMBIE-BRITANNIQUE)
8 OCTOBRE 2000

Rapport numéro A00P0199

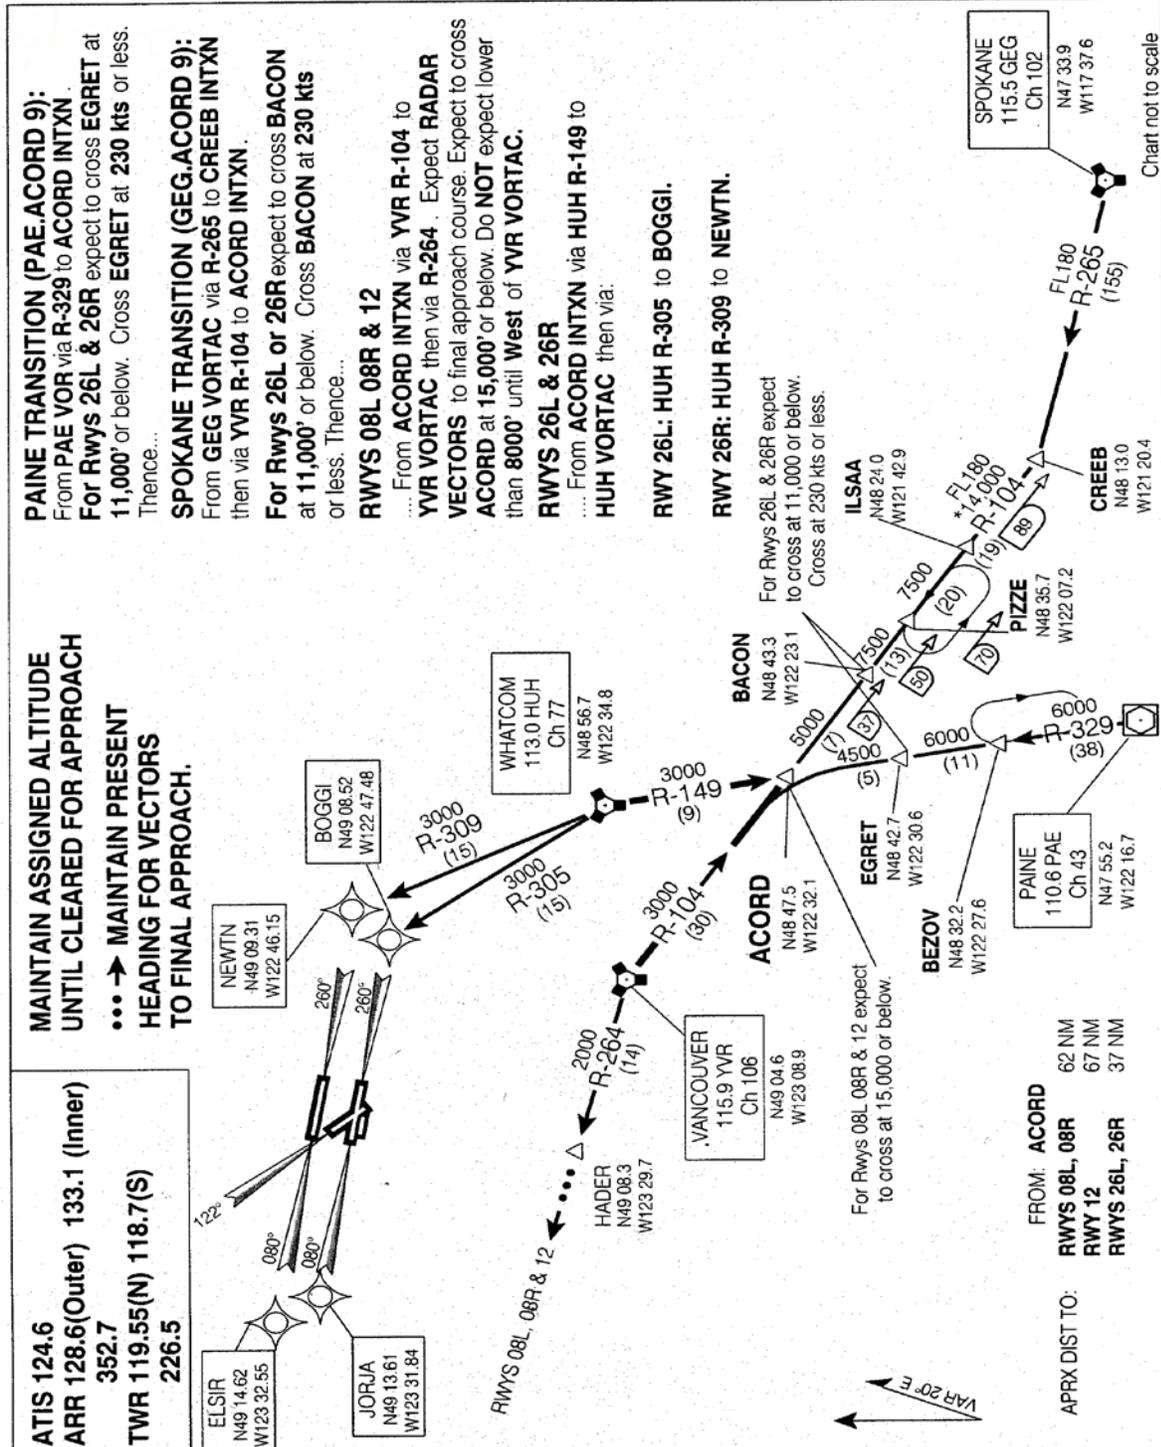
Annexe A — Carte CAP de la procédure d'arrivée Acord neuf

La carte de la procédure d'arrivée Acord 9 n'indique pas qu'un avion peut être guidé au radar vers le nord de

l'aéroport, pas plus qu'elle ne fournit de l'information concernant les procédures de secours ou le relief élevé. Cette absence d'information compromet la capacité des équipages de conduite de maintenir la conscience situationnelle. Faire du guidage au radar dans des zones où le relief peut poser problème continuera à se traduire par des risques d'impact contre le relief sans perte de contrôle à moins que le guidage ne soit formalisé pour assurer la normalisation et l'incorporation de moyens de défense, dont la diffusion de l'information pertinente à tous les pilotes.

1. La carte de la procédure d'arrivée Acord 9 n'indique pas qu'un avion peut être guidé au radar au nord de l'aéroport vers un relief plus élevé. Cette absence d'information pourrait avoir pour effet de réduire la capacité d'intervention et la conscience situationnelle de l'équipage de conduite qui constituent des moyens de défense pour éviter un impact avec le relief.

2. La carte de la procédure d'arrivée Acord 9 et la carte d'approche de la piste 08L n'indiquent aucune limite de navigation au nord de l'aéroport afin d'assurer que l'avion ne se retrouve pas dans une zone à relief élevé. Si cette information n'est pas facilement accessible, la défense que procurent des procédures de secours visant à augmenter la conscience situationnelle de l'équipage est compromise.

Le 17 août 2001, le BST a envoyé une lettre d'information sur la sécurité aérienne (A010018 - « *Vancouver Acord Star Procedures* ») à NAV CANADA indiquant les risques accrus associés à l'utilisation de procédures non réglementaires et le manque d'information de navigation pertinente relative à la procédure de survol de l'aéroport sur la carte de la procédure d'arrivée Acord de Vancouver. En réponse à cette lettre, NAV CANADA a effectué un examen de la procédure Acord Star de Vancouver. Deux procédures sont entrées en vigueur depuis le 20 septembre 2001 : la procédure Acord Star pour les pistes 08R, 08L et 12; une nouvelle procédure appelée Whatcom Star pour les pistes 26L et 26R. La procédure Acord Star contient maintenant un avertissement pour les pilotes relativement au relief élevé au nord du radial 260° du VOR de Pitt Meadows (YPK); elle indique la position et la fréquence du VOR YPK et montre une ligne représentant le radial 260°. Les procédures révisées ont été incorporées à la publication *Canada Air Pilot* publiée le 1^{er} novembre 2001.

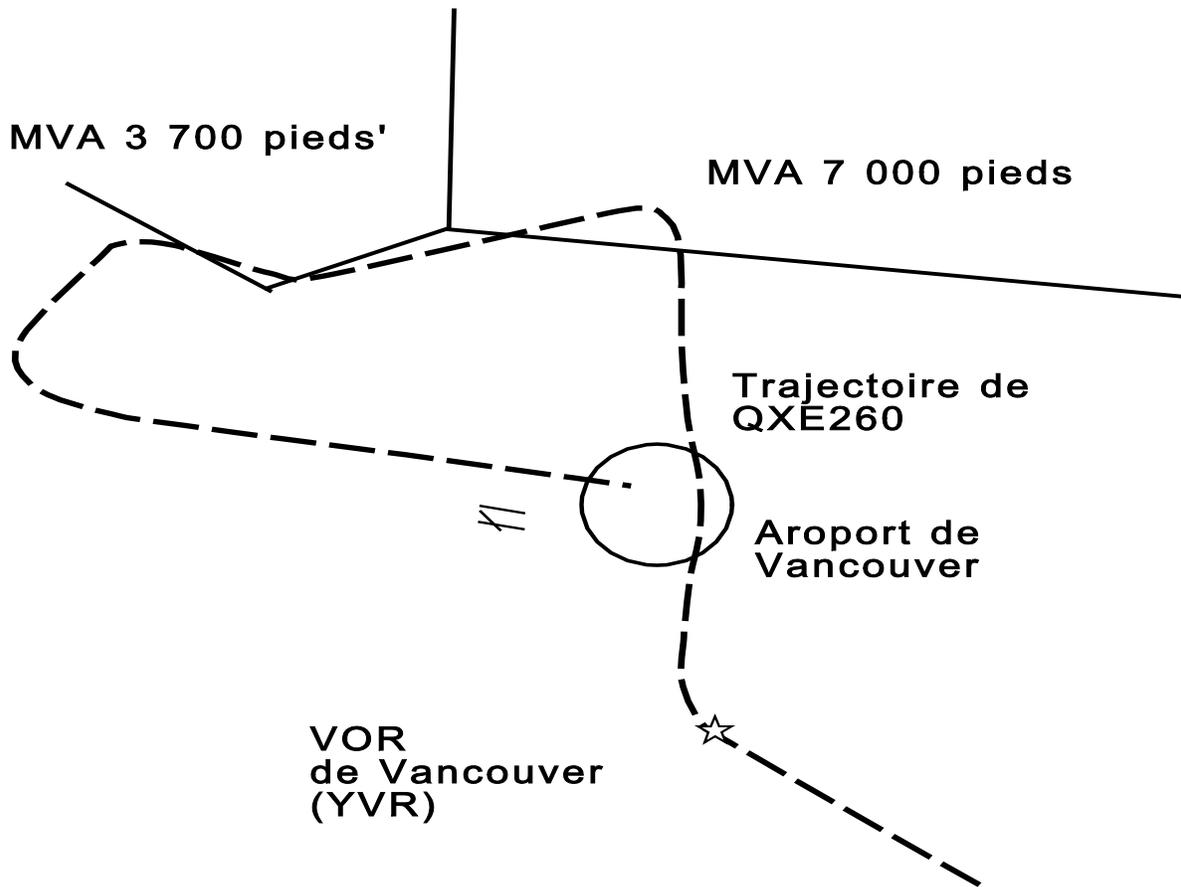
Annexe B — Trajectoire radar et environs de l'aéroport de Vancouver

Le stagiaire a guidé au radar QXE260 au-dessus de l'aéroport avec un cap assigné de 340° à partir du VOR de Vancouver et une descente à 5 000 pieds. Ce cap a fait en sorte que l'avion s'est dirigé vers un relief élevé au nord de l'aéroport à une altitude qui était inférieure à la MVA progressivement plus élevée de cette région. Les contrôleurs peuvent assigner un cap de 320° ou moins à partir du VOR de Vancouver afin de s'assurer qu'un avion demeure à l'ouest de la zone MVA de 7 000 pieds.

L'IMT et le stagiaire se sont ensuite occupés de la coordination de deux autres avions qui se trouvaient sur des trajectoires en direction de la piste 08L. Les deux contrôleurs s'affairaient à discuter de ces avions d'une manière telle qu'ils en ont oublié QXE260. Ils n'avaient utilisé aucun memento ou aide-mémoire, comme soulever la fiche de progression de vol sur le rebord du porte-fiche, utiliser la projection de trajectoire de vol, entourer d'un cercle les cibles radar, demander des rapports de position à l'équipage de conduite ou lui donner des instructions de remplacement. L'avertissement du coordonnateur à l'IMT a attiré l'attention des deux contrôleurs sur QXE260, lequel s'approchait alors de la zone ayant une MVA plus élevée. Le stagiaire a rapidement donné une série d'instructions à QXE260, soit un virage vers la gauche à 240°, puis à 180°, et enfin, une montée immédiate à 7000 pieds. Le stagiaire n'a pas utilisé la phraséologie réglementaire du *Manuel d'exploitation - Contrôle de la sécurité aérienne* relative à l'émission d'alerte à la sécurité à l'avion. QXE260 a pénétré dans la zone MVA de 7000 pieds sur une distance d'environ 3 milles marins avant de virer à l'ouest.

Le Centre de contrôle régional (ACC) de Vancouver a publié le bulletin d'exploitation (document temporaire) numéro 00-186 immédiatement après l'incident en question. Le bulletin indiquait que si les contrôleurs font passer un avion arrivant du sud en plein milieu de l'aéroport, cet avion ne devrait normalement pas être autorisé à descendre plus bas que 7000 pieds jusqu'à qu'on l'ait vu virer (au radar) en étape vent arrière. S'il est nécessaire que l'avion effectue une descente avant d'être autorisé en étape vent arrière, on doit donner à l'avion l'instruction d'intercepter le radial 260 degrés du VOR de Pitt Meadows afin d'assurer que l'avion ne se
