RAPPORT D'ENQUÊTE AÉRONAUTIQUE  
A03C0068

DÉFECTUOSITÉ D'UNE GOUVERNE

DU BEECH KING AIR C90A C-FGXU  
EXPLOITÉ PAR LE GOUVERNEMENT DU CANADA  
MINISTÈRE DES TRANSPORTS  
À 25 NM AU SUD-OUEST DE DAUPHIN (MANITOBA)  
LE 13 MARS 2003

Rapport numéro A03C0068

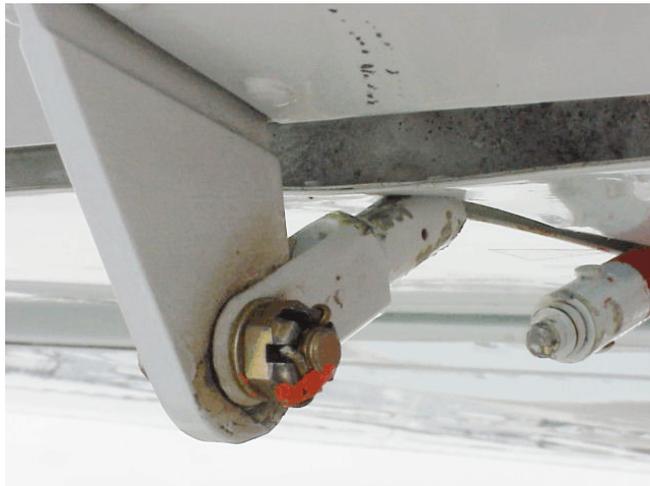
L'incident s'est produit au bout d'environ 150 heures de vol après l'inspection, à 8050 heures cellule. Un examen de l'avion après l'incident a révélé que la bielle du volet compensateur de la profondeur de gauche s'était rompue au niveau de son filetage, au niveau de la surface du contre-écrou voisin de la chape réglable (voir la photo 1). La chape était grippée à un angle droit par rapport au guignol du volet compensateur. La découpe de la bielle sur l'intrados de la gouverne de profondeur montrait des marques de frottement résultant du coincement de la chape à plusieurs endroits dans la découpe après que la rupture s'est produite. Le couple de serrage des pièces de fixation a été vérifié,

et on a constaté qu'il était de 90 lb-po. Le couple recommandé par le fabricant est de 25 à 30 lb-po, avec la possibilité d'aller jusqu'à 50 lb-po pour faciliter le centrage de l'écrou crénelé dans la découpe. Selon ce qui a été rapporté, une clé dynamométrique a servi à serrer l'écrou crénelé.

Le volet de compensation et la quincaillerie de fixation ont été amenés au Laboratoire technique du BST pour examen. Un examen au microscope électronique à balayage du faciès de rupture de la partie filetée de la bielle a révélé de la fatigue qui débutait au fond du filet. La fissuration par fatigue s'était transformée en rupture par surcharge, sans qu'on puisse remarquer une zone de surcharge finale, ce qui laisse à penser que la rupture s'est produite dans des conditions de charge normales lorsque la crique a atteint une longueur critique. Des essais métallurgiques de la bielle ont montré que son matériau était conforme aux spécifications.

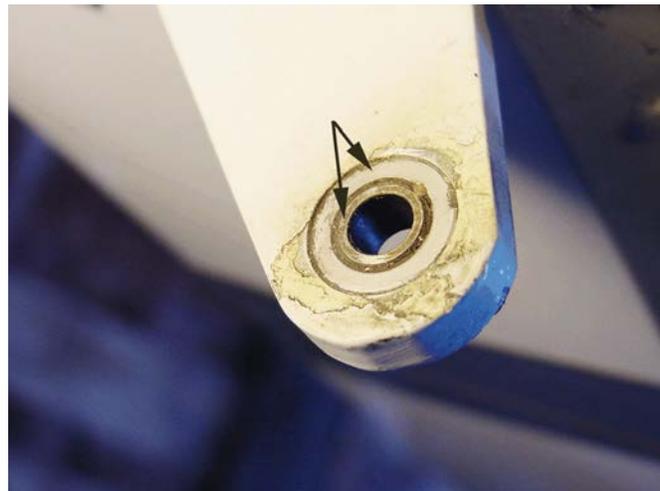
L'examen des surfaces intérieures de la chape de la bielle a révélé une zone renfoncée par usure et des signes de frottement autour du trou de fixation recevant le boulon unissant la chape au guignol. L'examen du guignol a révélé que le frottement mécanique avait éliminé la peinture sur celui-ci, à la périphérie de la douille extérieure, ce qui correspond à la zone de contact entre les côtés du guignol et la chape de la bielle du volet compensateur.

Le couple de rotation requis pour faire tourner l'écrou crénelé a été mesuré à 3 lb-po. La position relative de la douille intérieure a été notée, et la chape a été reposée sur le guignol au moyen des pièces de fixation d'origine. Le tout a été serré à un couple de 25 lb-po, selon la spécification du fabricant, plus 3 lb-po de couple de rotation pour un couple total de 28 lb-po. Un dynamomètre de traction a servi à mesurer la résistance à la rotation de la chape; les résultats donnaient une force moyenne de 18,1 lb-po. Le couple sur le boulon de fixation a alors été accru jusqu'à 87 lb-po, plus un couple de rotation de 3 lb-po, pour un total de 90 lb-po pour que le tout corresponde à l'ensemble tel

qu'il avait été posé. Un dynamomètre a de nouveau servi à mesurer la force requise pour faire tourner la chape : les résultats donnaient une force moyenne de 52,7 lb-po. On a remarqué que pendant les essais, la douille intérieure restait solidaire de la douille extérieure et que la chape tournait autour de la douille intérieure (voir la photo 2). La chape est conçue pour demeurer solidaire de la douille intérieure et pour tourner avec cette dernière.

La douille intérieure a été déposée, et on a observé une importante éraillure<sup>1</sup> irrégulière sur toute la circonférence de la surface extérieure de la douille intérieure. Un contrôle des dimensions par comparaison avec les spécifications du constructeur montrait que la paroi intérieure de la douille extérieure était sous-dimensionnée et non cylindrique, alors que le diamètre de la douille intérieure était surdimensionné, ce
