**RAPPORT D'ENQUÊTE AÉRONAUTIQUE**  
**A05P0227**

**PERTE DE PUISSANCE MENANT À UNE PERTE DE CONTRÔLE**  
**DE L'HÉLICOPTÈRE ENSTROM 280C C-FKEO**  
**À DUNCAN (COLOMBIE-BRITANNIQUE)**  
**LE 17 SEPTEMBRE 2005**

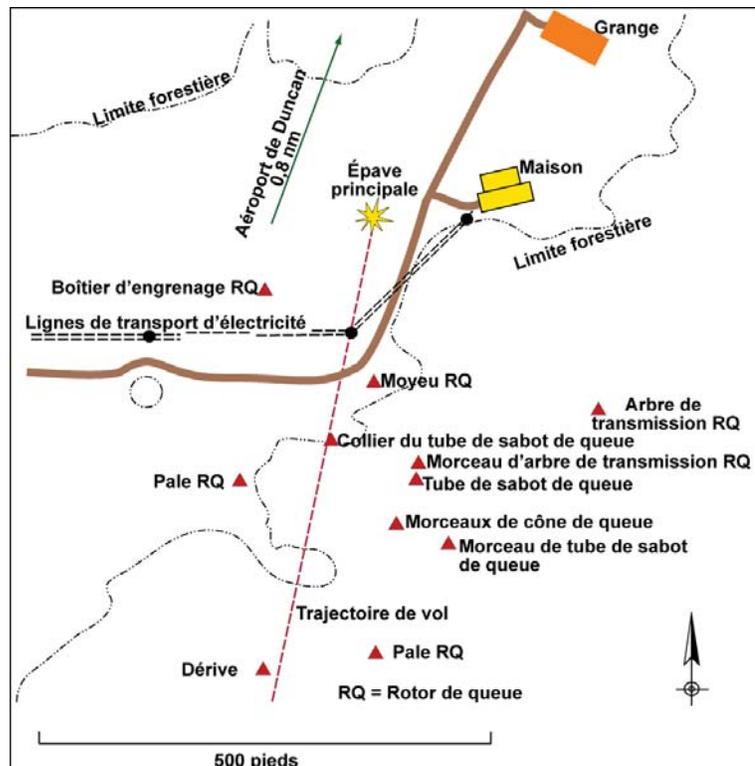
Sur les 300 derniers pieds de la trajectoire de vol, le rotor de queue s'est séparé de l'hélicoptère. L'hélicoptère a alors monté selon un angle prononcé, puis a descendu rapidement vers le sol. Une explosion et une boule de feu se sont produites lors de l'impact au sol, et l'hélicoptère s'est immobilisé sur son côté gauche. Les deux occupants ont été mortellement blessés à l'impact; la cabine et le pylône ont été détruits par les forces d'impact et l'incendie. La répartition de l'épave et les dimensions du tracé des débris sont caractéristiques d'une dislocation en vol (voir la Figure 1).

Figure 1. Croquis du site de l'épave

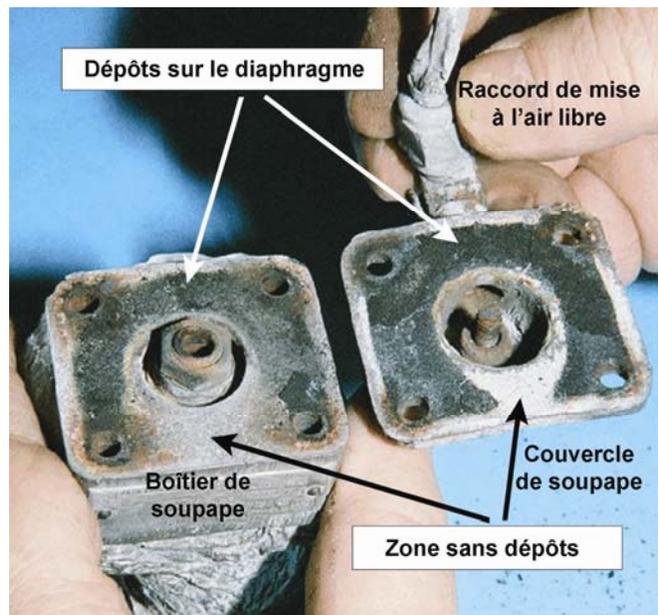
Le moteur était équipé d'une pompe à carburant rotative Crane (division Lear Romec), référence RG17980K, numéro de série B 8714. L'examen de la pompe a révélé que le diaphragme (réf. RA-7434), situé entre le boîtier de la soupape de décharge et le couvercle de la soupape, avait été réduit en cendres par l'incendie. Une zone située entre les deux vis de fixation de la soupape de décharge, à l'opposé du raccord de mise à l'air libre (voir la Photo 1) était exempte de dépôts de cendre. Cette zone exempte de dépôts de cendre serait voisine des magnétos lorsque la pompe est montée sur le moteur. La garniture située entre le boîtier de la soupape de décharge et le boîtier de la pompe avait aussi été réduite en cendres. Toutefois, la forme des cendres correspondait à celle de la garniture complète. Les dommages dus à l'incendie n'ont pas permis de déterminer le couple de serrage des quatre vis de fixation de la soupape de décharge au boîtier de la pompe. Aucune autre anomalie n'a été relevée sur la pompe à carburant.

**Photo 1.** Boîtier et couvercle de la soupape de décharge montrant une zone sans dépôts sur le diaphragme

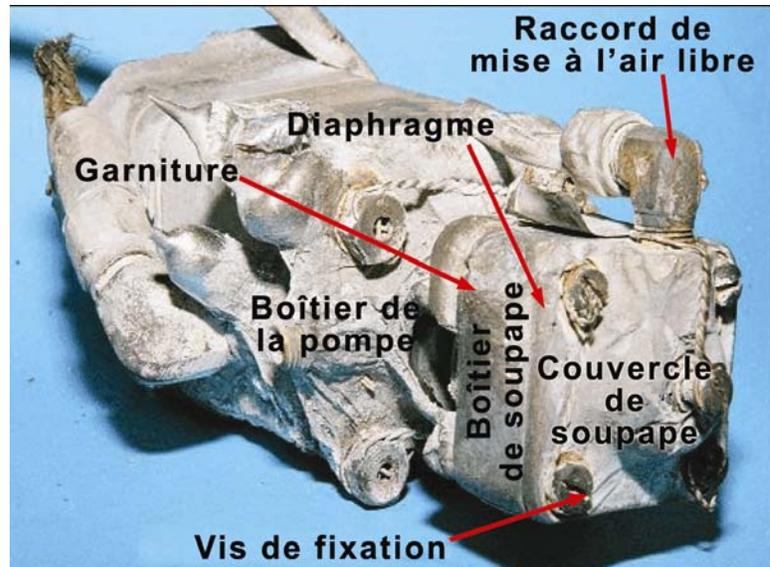
Photo 2. Pompe à carburant entraînée par moteur

permet l'extrusion de la garniture (réf. RA-15981) entre le boîtier de la soupape et le boîtier de la pompe, ainsi que l'extrusion du diaphragme entre le boîtier de la soupape et le couvercle de la soupape (voir la Photo 2). Selon les renseignements contenus dans les CN, l'extrusion de la garniture d'étanchéité et du diaphragme, ou des deux, a causé de graves fuites de carburant qui, à leur tour, peuvent causer une défaillance du moteur, un incendie de moteur et des dommages à divers aéronefs ou leur perte. La source d'inflammation la plus probable pour une fuite extérieure de la pompe à carburant est le circuit du turbocompresseur et de l'échappement.

2. La défectuosité et l'extrusion du diaphragme de la pompe à carburant entraînée par moteur se sont traduites par une perte de puissance moteur et un incendie en vol.
