RAPPORT D'ENQUÊTE AÉRONAUTIQUE
A06Q0180

PERTE D'ALIMENTATION ÉLECTRIQUE
DU BEEHCRAFT KING AIR 100 C-GJLP
EXPLOITÉ PAR PROPAIR INC.
À L'AÉROPORT DE MONTRÉAL/ST-HUBERT (QUÉBEC)
LE 18 OCTOBRE 2006

Rapport numéro A06Q0180

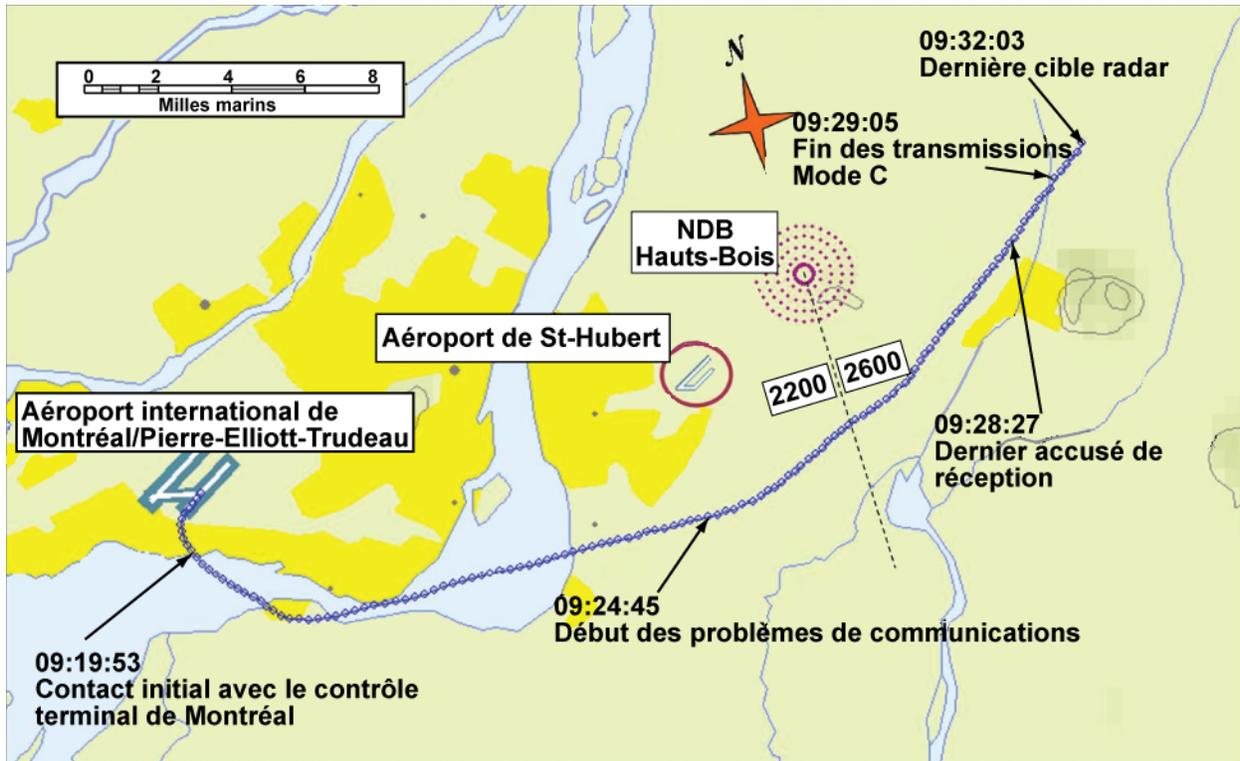
Figure 1. Trajectoire radar

Durant le guidage radar, l'équipage était en mesure d'estimer sa position par rapport à l'aéroport de St-Hubert (voir la Figure 1). Le commandant de bord se rappelait que lors de la montée au départ de Montréal, il avait pu voir le sol au travers de la couche nuageuse éparse jusqu'à une altitude d'environ 2000 pieds. L'équipage a donc décidé de quitter la dernière altitude assignée de 3000 pieds pour l'altitude minimale de secteur (MSA)², qu'il croyait être de

À 2200 pieds, le commandant de bord a aperçu le sol et a exécuté un virage serré vers la gauche tout en maintenant le contact visuel avec les références au sol. Une fois l'avion établi en palier, l'équipage a estimé que le plafond était à environ 200 pieds au-dessus du sol (AGL) avec une visibilité de ½ mille. Le tracé radar montre qu'au moment de la descente l'appareil était à 9 milles marins (NM) à l'est-nord-est du NDB; la MSA pour cette région aurait été de 2600 pieds.

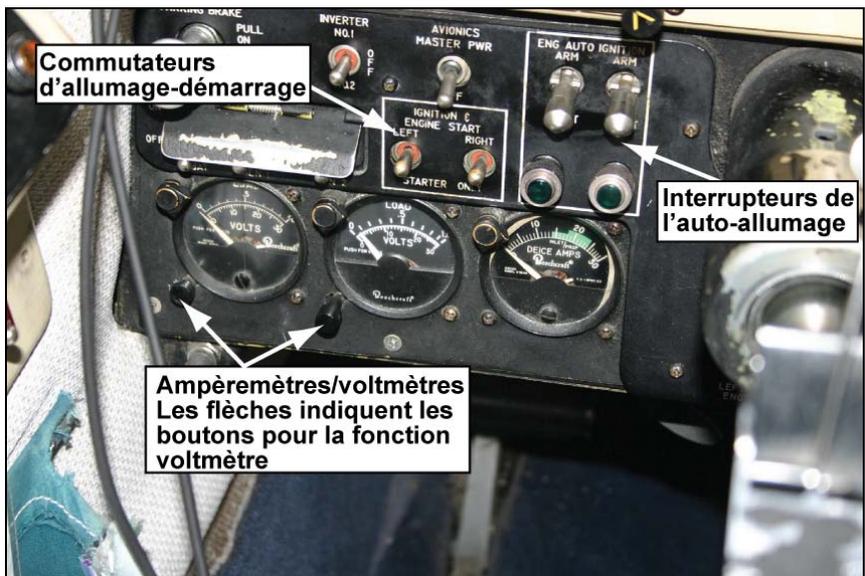
Photo 1. Vue des interrupteurs et des commutateurs

Les interrupteurs de l'auto-allumage ainsi que les commutateurs d'allumage-démarrage des moteurs, installés sur les appareils King Air 100, sont positionnés sur le côté gauche au bas du tableau de bord (voir la Photo 1). Ils ne sont accessibles que par le commandant de bord et ne sont pas visibles pour le copilote. La vue de ces interrupteurs et commutateurs est obstruée par le volant gauche et les documents qui peuvent y être attachés. Un mouvement de la tête est requis pour les observer.

Les commutateurs d'allumage-démarrage des moteurs ont trois positions. La position basse sert à faire tourner les moteurs sans allumage. La position du centre met les commutateurs hors circuit, alors que la position vers le haut commande le démarrage, ce qui comprend l'allumage. Il n'y a pas de cran de protection sur ces commutateurs; ils peuvent donc être activés par inadvertance. En position basse, un ressort de rappel tend à ramener le commutateur vers le centre. Par contre, lorsque le commutateur est placé en position vers le haut pour le démarrage

des moteurs, il n'y a pas de ressort de rappel. Le commutateur demeure donc en position allumage/démarrage jusqu'à ce qu'il soit désactivé. À cette position, le voyant blanc approprié, « L IGNITION » ou « R IGNITION » du panneau annonciateur s'allume et reste allumé, peu importe la puissance moteur produite.

Sur les moteurs du King Air 100, la même unité alterne entre les fonctions de démarreur et de générateur. La sélection allumage/démarrage commande la fonction démarreur et désactive la fonction génératrice. Dans ce cas, tous les besoins électriques de l'appareil sont alors fournis par la batterie. Sur le C-GJLP, si les commutateurs d'allumage-démarrage sont laissés en position allumage/démarrage par inadvertance, l'équipage ne bénéficie pas de l'avertissement des voyants rouges « L GENERATOR » et « R GENERATOR » signalant que les deux générateurs sont hors circuit.

Tout indique que le commandant de bord a sélectionné les commutateurs d'allumage-démarrage au lieu des interrupteurs de l'auto-allumage peu de temps avant le décollage. Quoique ces deux ensembles de commutateurs et interrupteurs aient des mécanismes d'opération distincts, les différences n'ont pas été suffisantes pour éviter l'erreur. Ce type d'erreur est fréquent pour des tâches routinières où l'objet à être actionné est situé à proximité d'un autre. La liste de vérification « alignement » ne comprend pas une lecture de l'indicateur de charge au moment de sélectionner l'auto-allumage. Celle-ci confirmerait que les générateurs sont en circuit.

Depuis l'incident, lors de la formation au sol (initiale et périodique), les instructeurs formateurs chez Propair Inc. insistent sur le risque associé au système de démarreur/générateur et sur ses conséquences sur certains appareils Beechcraft King Air 100 de la compagnie Propair.
