RAPPORT D'ENQUÊTE AÉRONAUTIQUE
A07P0295

ACCIDENT DE MONTGOLFIÈRE
METTANT EN CAUSE LA MONTGOLFIÈRE AEROSTAR S77A
C-GTRU
EXPLOITÉ PAR SRP ADVENTURE TOURS
À SURREY (COLOMBIE-BRITANNIQUE)
LE 24 AOÛT 2007

Rapport numéro A07P0295

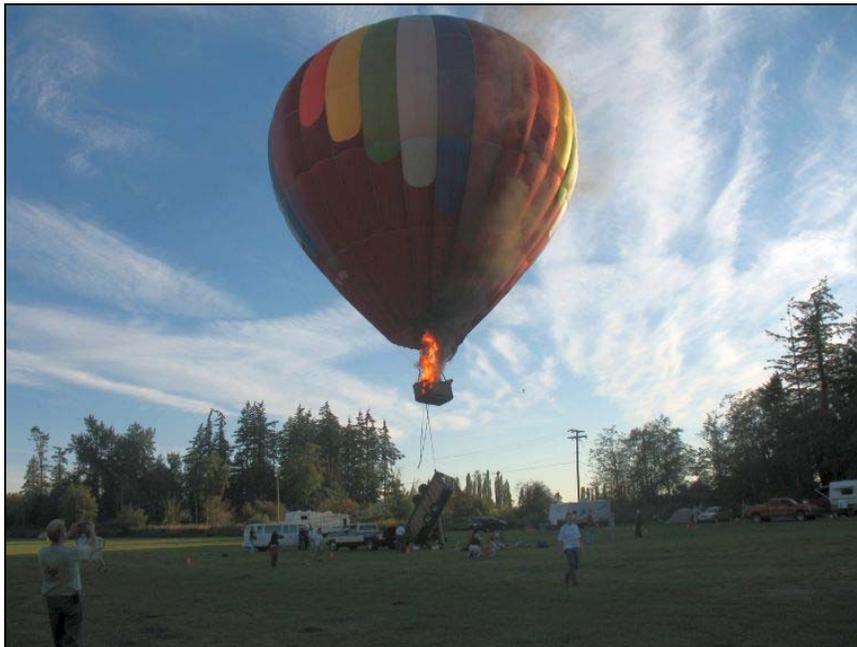
Comme les passagers commençaient à évacuer la nacelle, cette dernière s'est mise à monter, ce qui a obligé les gens à sauter d'une hauteur considérable. La nacelle est montée jusqu'à une hauteur de quelque 30 pieds, ce qui a soulevé la remorque du sol. Comme les gens continuaient de sauter, certains ont heurté la remorque et subi des blessures plus graves. La sangle était fabriquée d'un matériau synthétique sensible aux dommages causés par la chaleur et elle s'est rompue, laissant monter la montgolfière et deux passagers qui se trouvaient toujours à bord. La montgolfière est montée et elle a dérivé vers le nord. Pendant que l'incendie était en cours, la bouteille numéro 2 est tombée de la nacelle. L'enveloppe de la montgolfière s'est affaissée et l'épave en flammes est descendue sur un terrain de caravaning résidentiel. Les deux passagers qui restaient dans la nacelle ont subi des blessures mortelles. Trois maisons mobiles et des véhicules ont été détruits.

Photo 1. Montgolfière soulevant la remorque

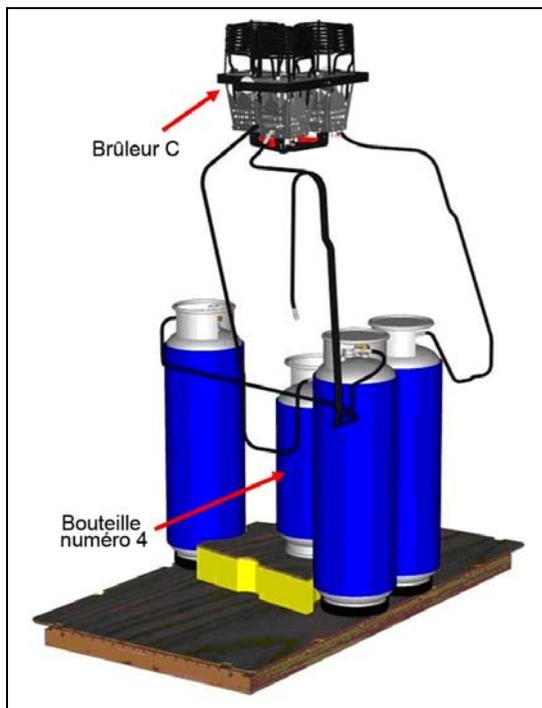
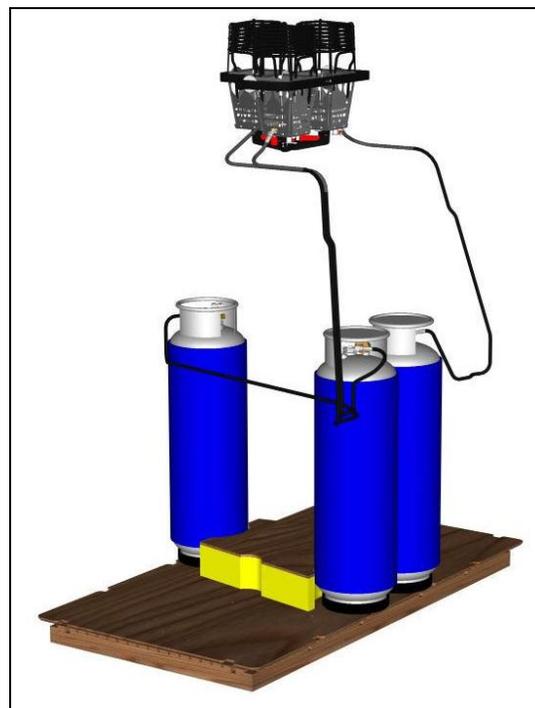
La montgolfière avait à l'origine été construite avec deux brûleurs et trois bouteilles de propane de 23 gallons installées dans la nacelle. L'aérostier et propriétaire avait remplacé ces deux brûleurs par une installation à trois brûleurs qui avait été approuvée par le constructeur dans le cadre de la définition de type de l'aéronef. Il avait également installé dans la nacelle une quatrième bouteille de 15 gallons, modification qui n'avait pas été approuvée par le constructeur dans le cadre de la définition de type ni par Transports Canada. L'exploitant n'a produit aucune documentation attestant que cette installation avait été effectuée ou approuvée par un technicien d'entretien d'aéronef (TEA). L'aérostier avait institué une pratique consistant à utiliser une bouteille portable auxiliaire de 10 gallons pour le gonflage initial de l'enveloppe à l'air chaud. Cette bouteille n'était pas installée à demeure, mais elle était placée dans la nacelle pour le gonflage à l'air chaud et retirée de la nacelle, une fois complètement vidée de son propane. Le constructeur n'était pas au courant de cette pratique.
