RAPPORT D'ENQUÊTE AÉRONAUTIQUE A11O0166

DÉCROCHAGE ET COLLISION AVEC UN PLAN D'EAU

**GEORGIAN BAY AIRWAYS
FOUND FBA-2C2 BUSH HAWK-XP, C-GYWK
PARRY SOUND (ONTARIO)
LE 8 SEPTEMBRE 2011**

Numéro du rapport : A11O0166

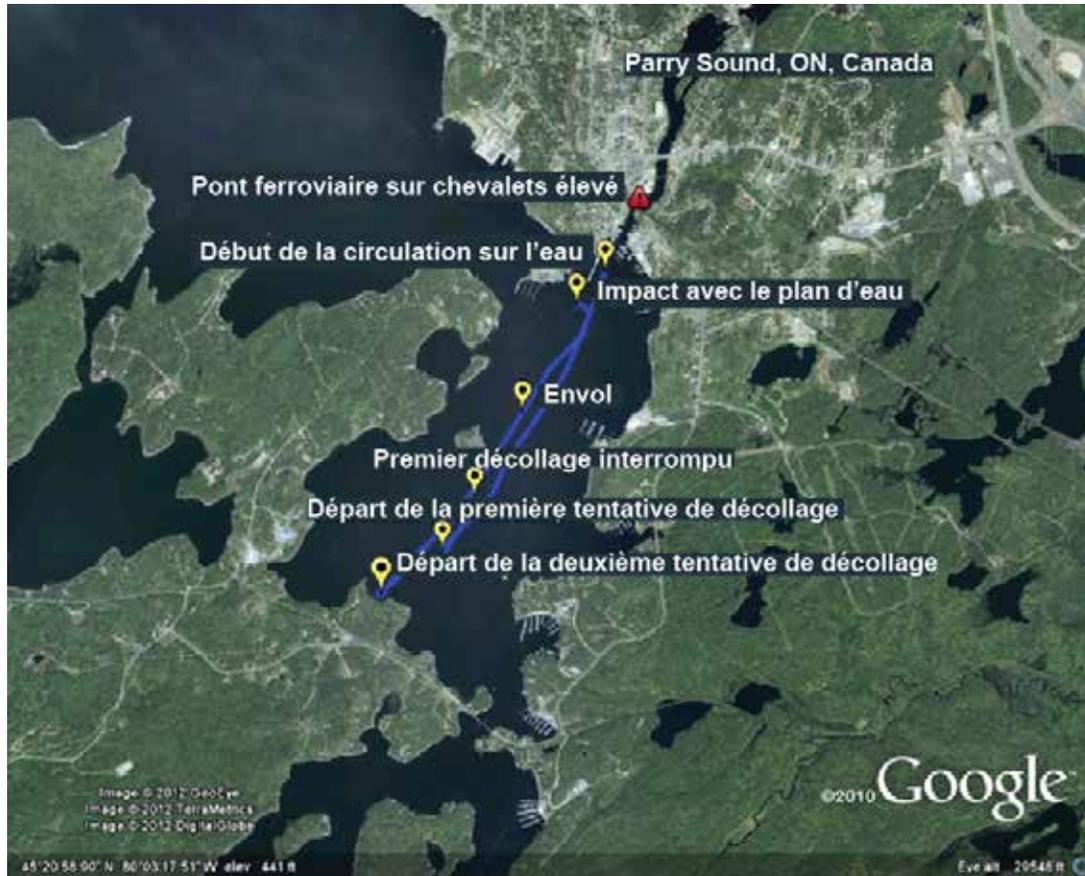
Figure 1. Tentatives de décollage de l'aéronef en cause

Le pilote a choisi de décoller face au vent, donc a circulé sur l'eau vers l'extrémité sud-ouest du port. Le point fixe et les vérifications avant décollage ont été effectués pendant que l'aéronef circulait; aucune anomalie n'a été notée. Les volets étaient fixés correctement à 20° pour le décollage. À environ 1400 pieds de la rive, le pilote a mis le cap sur le nord-est et a entrepris la course au décollage. L'aéronef a eu de la difficulté à passer sur le redan², et le pilote a interrompu la tentative de décollage après une course d'environ 1300 pieds.

Le pilote a donc pris un cap sud-ouest pour retourner à son point de départ et tenter un deuxième décollage, cette fois-ci en partant le plus près possible de la rive. Encore une fois, l'aéronef a eu de la difficulté à passer sur le redan et à déjauger, mais le pilote a néanmoins réussi à décoller après une course d'environ 4200 pieds. L'aéronef a alors amorcé une montée lente en effet de sol, et le pilote a maintenu une vitesse indiquée (KIAS) de 60 nœuds, soit 6 nœuds de moins que la vitesse d'angle de montée optimale de 66 KIAS. D'après le manuel d'utilisation de l'aéronef, la vitesse de décrochage, avec l'aéronef à sa masse brute et les volets à 20°, est de 49 KIAS, et passe à 53 KIAS dans un virage à inclinaison de 30°. Durant cette manœuvre, le klaxon de l'avertisseur de décrochage a retenti de façon intermittente.

choisi d'effectuer un virage à gauche afin de survoler un relief moins élevé, et ensuite une étendue d'eau libre. À une altitude d'environ 40 pieds, à peine hors de l'effet de sol, le pilote a amorcé un lent virage à gauche. Presque aussitôt après avoir amorcé le virage, le klaxon de l'avertisseur de décrochage a retenti de façon continue, l'aile gauche et le nez de l'aéronef ont piqué soudainement, et l'aéronef a percuté le plan d'eau.
