**RAPPORT D'ENQUÊTE AÉRONAUTIQUE  
A13P0163**

**PERTE DE PUISSANCE DU MOTEUR, ATERRISSAGE  
D'URGENCE ET BASCULEMENT**

**DU KAMOV KA-32, C-GKHL  
EXPLOITÉ PAR VIH HELICOPTERS LTD.  
25 NM À L'EST DE BELLA COOLA (COLOMBIE-BRITANNIQUE)  
LE 4 AOÛT 2013**

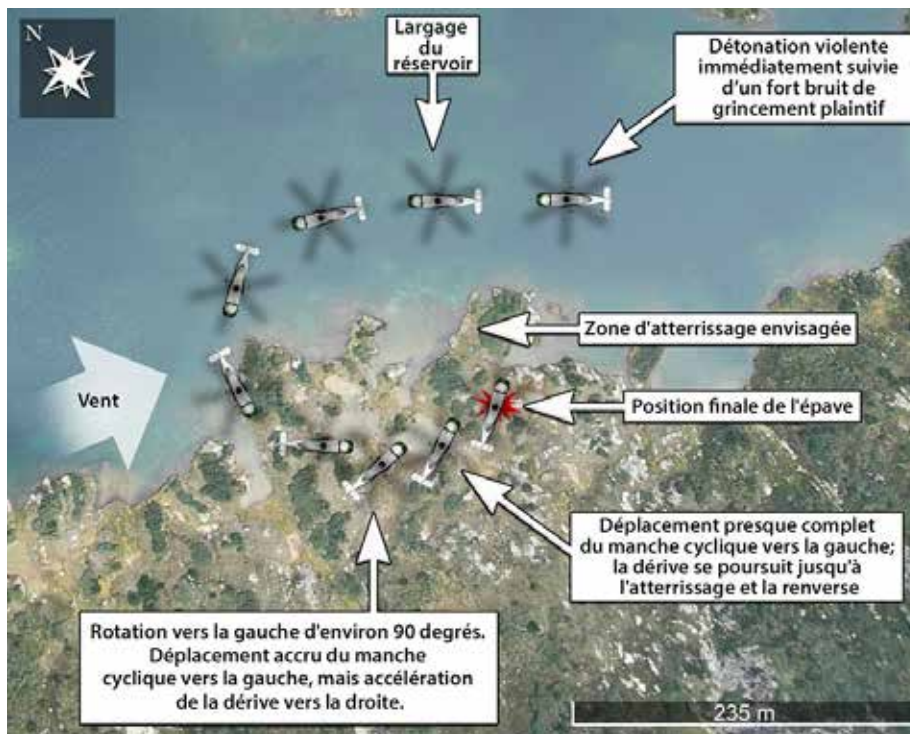
Figure 1. Chaîne des événements

Au deuxième écopage, durant le troisième cycle d'avitaillement (figure 1), l'hélicoptère a fait un vol stationnaire au-dessus du lac avec vent de face pour écoper de l'eau. L'hélicoptère remontait pour tirer le réservoir du lac lorsque l'équipage de conduite a entendu une forte détonation, et l'hélicoptère a été secoué par de violentes vibrations. L'hélicoptère est devenu difficile à contrôler et il a amorcé une descente vers le lac. Le pilote qui n'était pas aux commandes (PNF) a largué le réservoir héliporté, et le pilote aux commandes (PF) a réussi à freiner la descente. Comme il était impossible de lire les instruments du tableau de bord à cause des vibrations, l'équipage a déterminé qu'il y avait un problème touchant l'ensemble rotor. Le PF a dirigé l'hélicoptère vers l'endroit le plus proche qu'il estimait acceptable pour atterrir d'urgence. L'approche s'est faite par vent de dos, le terrain était accidenté et le PF n'a pu maintenir un cap constant. À l'atterrissage, l'hélicoptère a rebondi et s'est renversé sur son côté droit (photo 1).

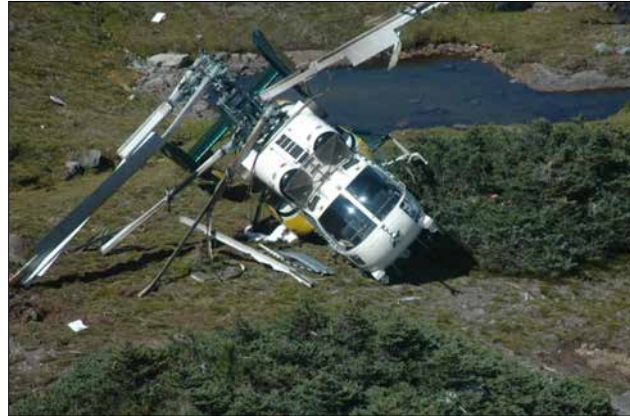
Les rotors tournaient à un régime normal (environ 270 tours/minute (tr/m)) lorsque les pales ont heurté le sol et se sont brisées. L'énergie potentielle de certains morceaux de pales était suffisante pour projeter ces derniers à plusieurs mètres de l'épave principale.

Photo 1. Hélicoptère endommagé sur les lieux de l'accident

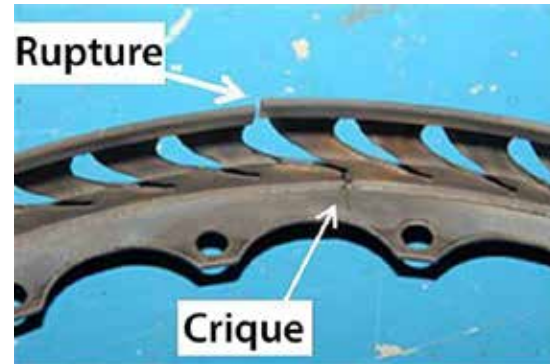
On a également constaté une rupture de la surface extérieure de la couronne d'aubes directrices du premier étage de la turbine de compresseur, et une crique sur sa section intérieure, à l'une des fentes d'aube directrice (photo 3). Les caractéristiques de la surface de rupture concordaient avec une rupture de fatigue.

Photo 3. Rupture de la couronne d'aubes directrices

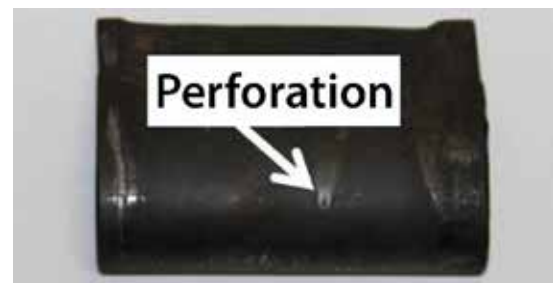
Toutes les aubes directrices sauf une présentaient une usure d'utilisation normale (un peu d'érosion et de séparation des matériaux). L'aube directrice exceptionnelle comprenait une petite perforation du côté basse pression (photo 4). Des examens au microscope ont permis de conclure que cette perforation n'était pas due au processus de fabrication. Ces aubes comprennent de petits trous du côté haute pression qui permettent à l'air comprimé de s'écouler de ce côté afin de réguler la température et l'écoulement d'air. L'écoulement d'air du côté basse pression va causer une turbulence imprévue dans cette partie du moteur.

Photo 4. Aube directrice perforée

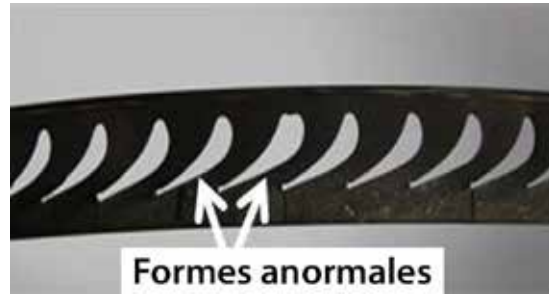
La couronne d'aubes comprend des fentes qui reçoivent les aubes directrices, et certaines de ces fentes présentaient des défauts de taille et de forme (photo 5). Des examens au microscope ont révélé que les fentes avaient été usinées ainsi durant la fabrication, donc leur déformation n'était pas attribuable à l'usure.

Photo 5. Défauts de fabrication dans la couronne d'aubes

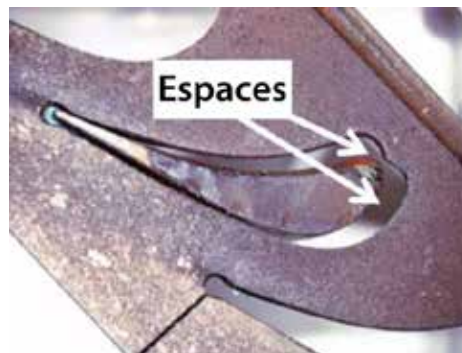
Les défauts de fabrication des fentes de la couronne d'aubes directrices étaient clairement visibles à l'œil nu. Ces défauts (ajustement flottant) étaient encore plus évidents sur la couronne installée sur les aubes (photo 6). L'ajustement des aubes directrices dans les fentes doit être serré; il ne devrait pas y avoir d'espace visible. Le fait que des défauts aussi évidents soient passés inaperçus durant la fabrication et le montage des composants du moteur pourrait indiquer un problème de contrôle de la qualité. Si des lacunes dans le processus de contrôle de la qualité de la fabrication et de l'assemblage des composants de moteurs Klimov TV3-117 sont généralisées, il y a un risque que les hélicoptères munis de ces moteurs tombent en panne, ce qui peut avoir de graves conséquences pour l'aéronef, l'équipage et les passagers.

Photo 6. Aube directrice dans la fente
