Bureau de la sécurité des transports  
du Canada

# RAPPORT D'ENQUÊTE MARITIME

## M04L0066

D'UN RADEAU FLUVIAL PNEUMATIQUE  
DANS LA RIVIÈRE MAGOG  
À SHERBROOKE (QUÉBEC)  
LE 19 JUIN 2004

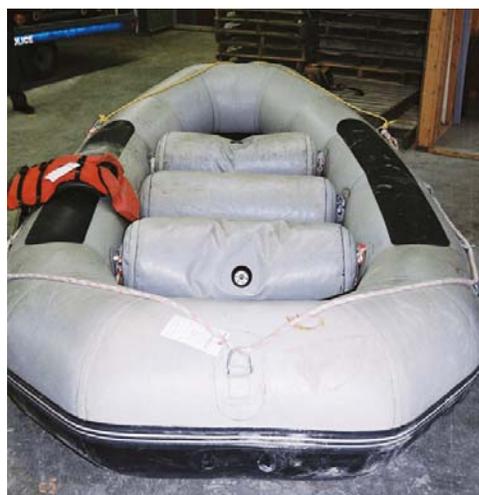
Photo 1. Vue avant du radeau

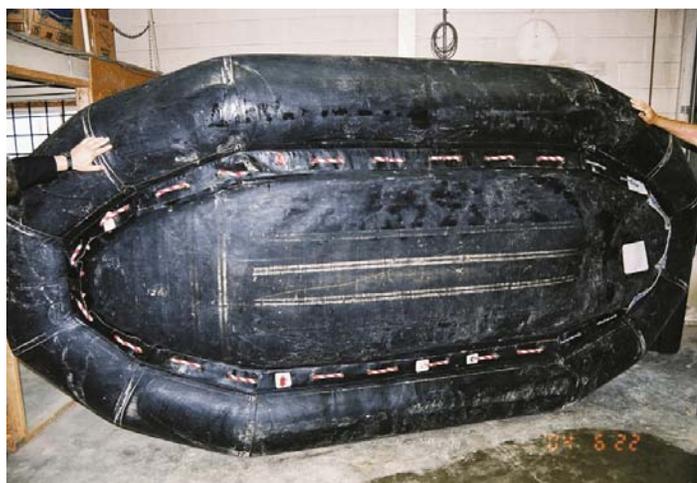
Photo 2. Vue du dessous du radeau

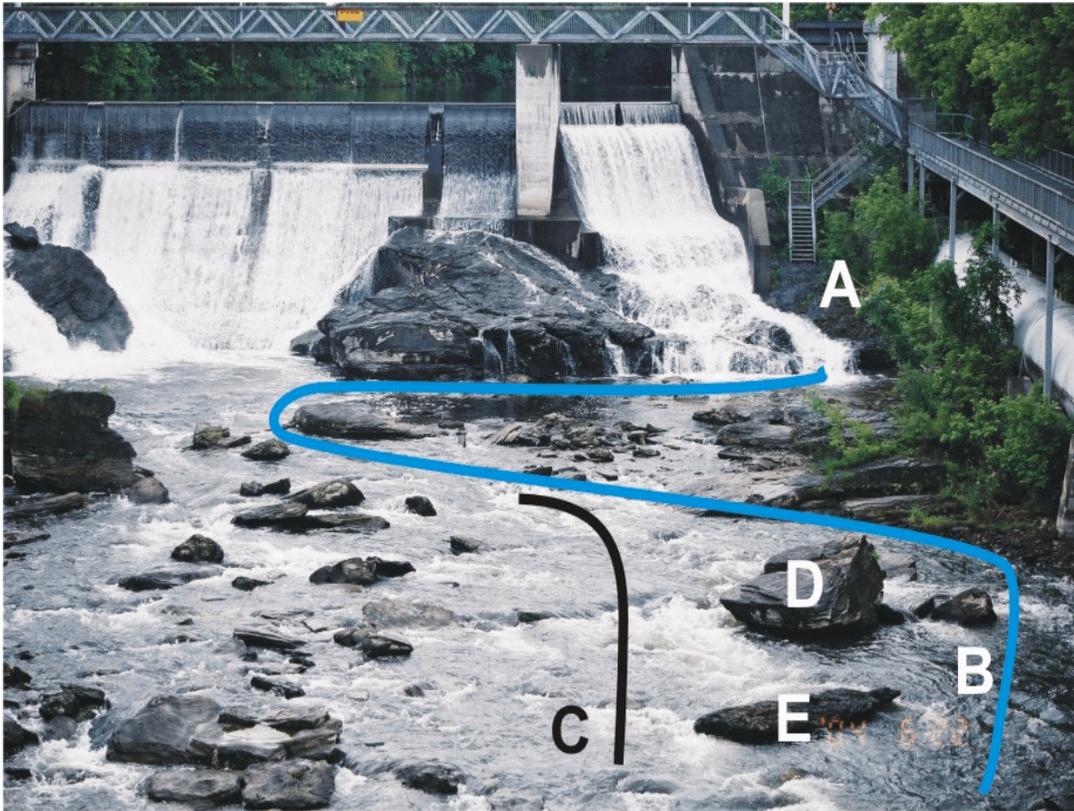
**Photo 3.** Barrage Abenakis en arrière plan. Le tracé principal du point A au point B indique le parcours des descentes effectuées le 11 juin 2004. Le tracé secondaire vers le point C indique le parcours du 19 juin 2004. Le point D identifie la roche heurtée par le radeau. Le point E indique la roche sous laquelle le passager a été retrouvé. Photo prise le 22 juin 2004.

Lorsque le radeau a chaviré, la force du courant a très certainement entraîné et retenu le corps du passager sous une roche (voir la photo 3, point E). Après le décès, le corps du passager est tombé en état d'hypotonie, c.-à-d., en insuffisance de rigidité musculaire. La pression constante du courant sur le corps du passager inanimé a fait en sorte qu'il a perdu son casque et son VFI.

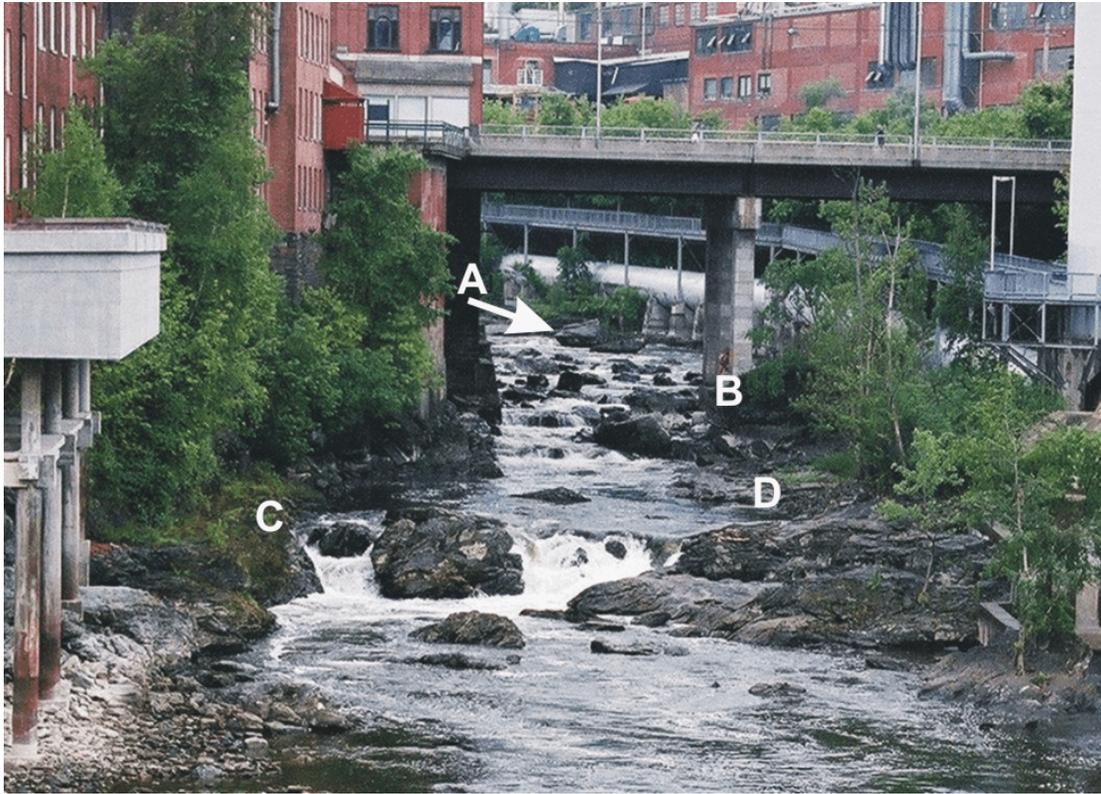
**Photo 4.** Rivière Magog asséchée (le niveau d'eau ne correspond pas à celui du 19 juin 2004). Le point A indique la roche où le radeau a chaviré. Les points B et C indiquent le premier et le deuxième seuil. Le point D indique le lieu de l'équipe de secours avec kayakiste.

Le 19 juin 2004, neuf employés accompagnent le responsable de la compagnie. Pour que les opérations se déroulent bien, on délègue des tâches à chacun d'eux. Ainsi, un employé prend en charge l'équipement au parc Saint-François et un autre veille au transport des participants par autobus. Il y a six guides pour s'occuper des radeaux et des passagers; deux guides sont responsables du volet familial de l'activité, et l'on affecte quatre guides à la descente sportive. On complète le tout avec une équipe de secours composée d'un kayakiste et d'un guide avec un sac à corde de sécurité; l'équipe de secours concentre ses activités depuis un site en aval du premier gros seuil (voir la photo 4).
