## RAPPORT D'ENQUÊTE MARITIME

M11W0211

### HEURT D'UN POSTE À QUAI

**TRAVERSIER ROULIER *COASTAL INSPIRATION***  
**DUKE POINT (COLOMBIE-BRITANNIQUE)**  
**LE 20 DÉCEMBRE 2011**

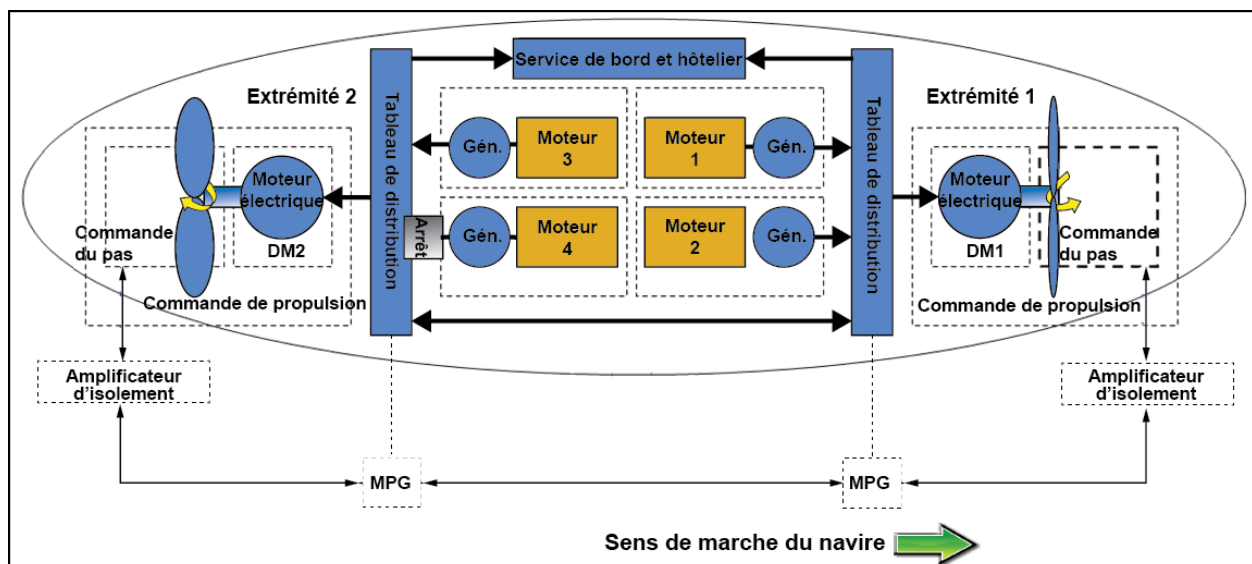
Figure 1. Configuration du système de propulsion (3 moteurs en marche)

La Figure 1 montre le schéma du système de propulsion. La salle des machines contient 4 moteurs qui sont chacun couplés à une génératrice synchronisée (Gén.). La puissance électrique générée est acheminée vers 2 tableaux de propulsion de 6,6 kilovolts (kV), 1 à chaque extrémité du navire. Deux tableaux de distribution principaux de 600 V sont alimentés par ces tableaux de propulsion, via des transformateurs, et fournissent de l'énergie aux dispositifs auxiliaires. Les tableaux présentent 2 sections et une barre de liaison qui assure le raccordement électrique des 2 côtés de la salle des machines ou qui isole un côté de l'autre. Les tableaux de propulsion entraînent les moteurs électriques nécessaires à la propulsion. Le navire est propulsé par 2 moteurs électriques (DM1 et DM2), 1 à chaque extrémité du navire. Chaque moteur d'entraînement est pourvu d'un arbre porte-hélice et des composants connexes.

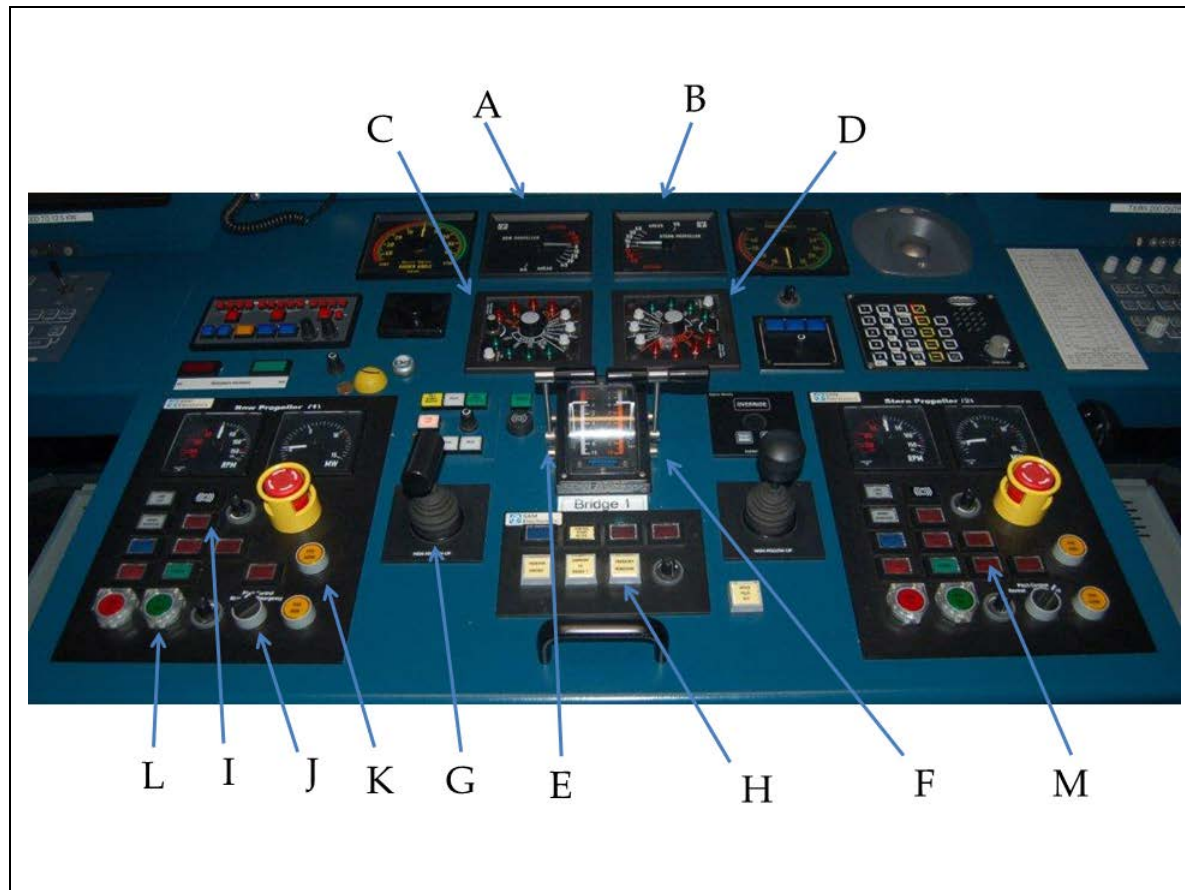
## Annexe B – Pupitre de manœuvre

Une fois que le navire a atteint la position d'abandon, le capitaine a utilisé la manette de réglage du pas de l'hélice avant pour ralentir le navire. Lorsque l'hélice avant n'a pas répondu à la commande, le capitaine a procédé à d'autres augmentations graduelles du pas, sans résultat. La défaillance d'un amplificateur d'isolement du tableau de propulsion a déclenché le système de protection contre la surcharge, ce qui a empêché le signal électronique de la manette de réglage du pas de modifier le pas de l'hélice avant. Ce défaut n'a déclenché aucune alarme autre que l'illumination prolongée du témoin POWER LIMITED, qui a été observée par le capitaine.
