# RAPPORT D'ENQUÊTE MARITIME M16P0241

## **Incendie et abandon**

Remorqueur *Ken Mackenzie*

11 juillet 2016

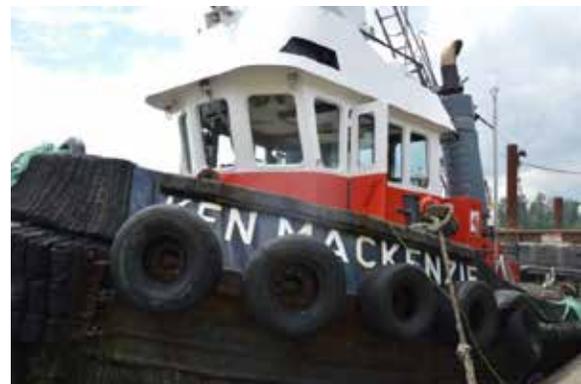
Figure 1. Remorqueur *Ken Mackenzie*

Le *Ken Mackenzie* (figure 1) est un remorqueur à 2 hélices, bordé à franc-bord, de plein déplacement et à coque en acier construit en 1989. Une petite timonerie en aluminium est montée sur la partie avant du pont principal. Elle est boulonnée à une base principale en acier surélevée par rapport au pont principal. On peut accéder à la timonerie depuis le pont principal par des portes étanches situées à bâbord et à tribord. La timonerie est munie d'une console centrale de manœuvre, de commandes de propulsion et de matériel de navigation comprenant 2 radiotéléphones à très haute fréquence (VHF) avec système d'appel sélectif numérique, un radar, un compas magnétique, un pilote automatique, un système mondial de positionnement pour navigation satellite (GPS), un système d'identification automatique (SIA)<sup>1</sup> et un échosondeur. Une cuisine
