RAPPORT D'ENQUÊTE SUR LA SÉCURITÉ DU TRANSPORT AÉRIEN A23W0040

COLLISION AVEC LE RELIEF

Gouvernement du Canada, Gendarmerie royale du Canada
Pilatus Aircraft Ltd. PC-12/47E, C-GMPX
Aéroport international Erik Nielsen de Whitehorse (Yukon)
17 avril 2023

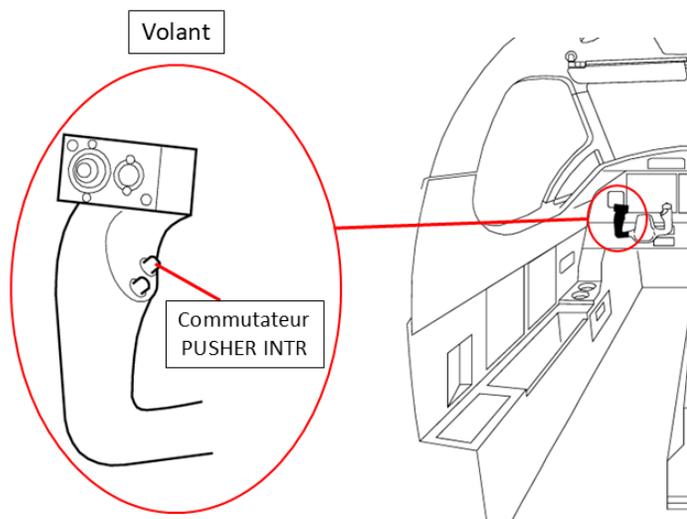
Chaque poignée extérieure de volant est équipée d'un commutateur PUSHER INTR (figure 2) qui, tant qu'il demeure enfoncé, permet au pilote de désactiver rapidement le pousseur et de déplacer librement les gouvernes de profondeur à partir du poste de pilotage à l'aide du manche.

Figure 2. Volant de gauche du poste de pilotage, avec un gros plan en médaillon montrant le commutateur PUSHER INTR (Source : Pilatus Aircraft Ltd., n° de rapport 02277, *Pilot's Operating Handbook and EASA Approved Airplane Flight Manual*, révision 23 [14 octobre 2022], section 7-21 : Stall Warning / Stick Pusher System, Figure 7-21-1 : Stall Warning/Stick Pusher System [feuille 3 de 3], p. 7-21-7, avec annotations du BST)

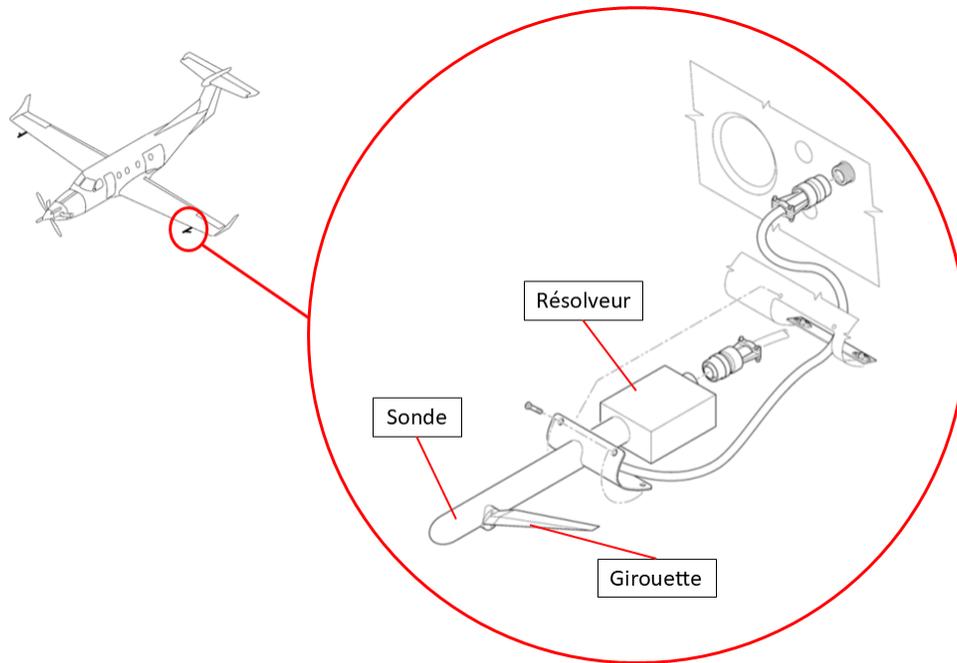
Le système de détection d'angle d'attaque utilise des girouettes mobiles chauffées électriquement sur des sondes, situées sur chaque aile, qui s'étendent vers l'avant à partir du bord d'attaque (figure 3). Selon le POH, pendant l'inspection pré-vol, les pilotes doivent vérifier les deux sondes d'angle d'attaque pour s'assurer [traduction] qu'elles se « déplacent librement¹⁷. »

Figure 3. Système de détection d'angle d'attaque, avec un gros plan de la girouette et de la sonde en médaillon (Source : Pilatus Aircraft Ltd., n° de document 02300, *PC-12/47E Aircraft Maintenance Manual*, numéro 01, révision 30, figure 1 : AOA Transmitter – Removal/Installation, p. 5, avec annotations du BST)

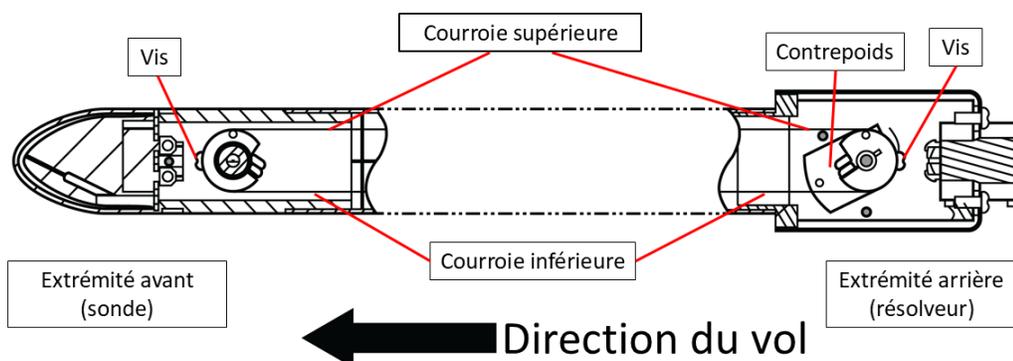
Figure 4. Schéma de l'ensemble général du système de détection d'angle d'attaque (Source : BST)

Si la courroie inférieure devait être sectionnée ou détachée de l'une ou l'autre des poulies, la rotation de la girouette ne serait pas transmise au résolveur et les forces de traction d'alignement sur la courroie seraient perdues. L'angle de rotation libre du contrepoids (sous l'effet des forces gravitationnelles) est supérieur à sa plage d'angles de rotation nominale lorsque la courroie est intacte. Par conséquent, si la courroie inférieure était rompue ou se détachait, quelle que soit l'assiette en vol, les forces gravitationnelles entraîneraient la rotation et la chute du contrepoids au fond du résolveur.

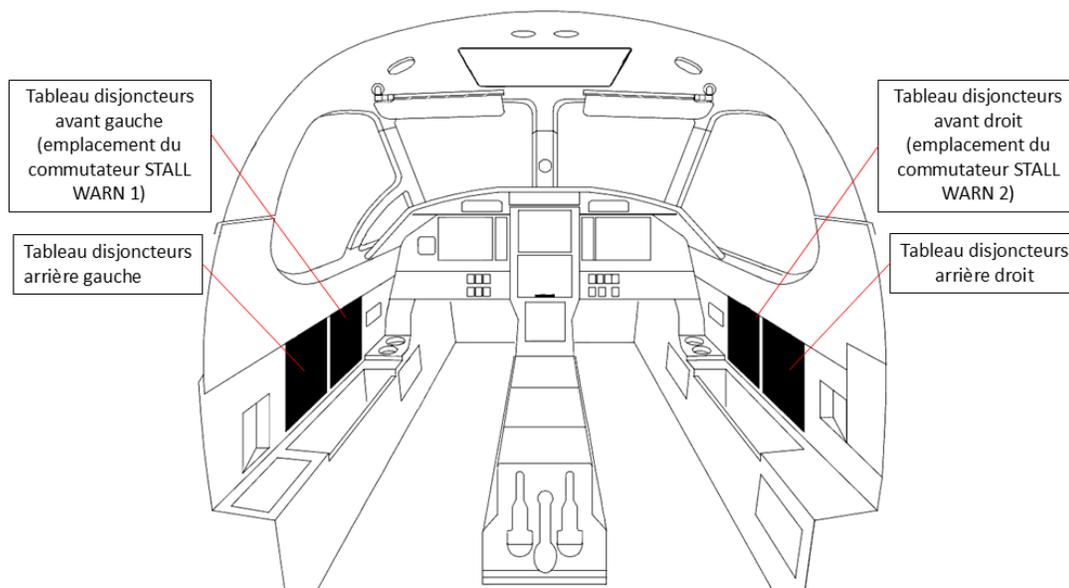
Le disjoncteur STALL WARN 1 est situé sur le tableau disjoncteurs avant gauche, à peu près à côté du siège du pilote de gauche (figures 6 et 7). Le disjoncteur STALL WARN 2 est situé du côté opposé du poste de pilotage, sur le tableau disjoncteurs avant droit, à l'extérieur du siège du pilote de droite (figures 6 et 8). Les disjoncteurs STALL WARN ne sont pas munis d'une bague²⁵. Selon Pilatus, les disjoncteurs sont regroupés en fonction de leur bus électrique associé et, pour veiller à la séparation physique des bus, ils sont placés sur des tableaux disjoncteurs individuels²⁶.

Figure 6. Aménagement du poste de pilotage montrant l'emplacement des tableaux disjoncteurs et des disjoncteurs STALL WARN (Source : Pilatus Aircraft Ltd., n° de rapport 02277, *Pilot's Operating Handbook and EASA Approved Airplane Flight Manual*, révision 23 [14 octobre 2022], section 7-13 : Electrical, p. 7-13-10, avec annotations du BST)
