# RAPPORT D'ENQUÊTE SUR LA SÉCURITÉ DU TRANSPORT FERROVIAIRE R23D0108

## **COLLISION ET DÉRAILLEMENT EN VOIE PRINCIPALE**

Point milliaire 135,89, subdivision de St-Laurent

21 novembre 2023

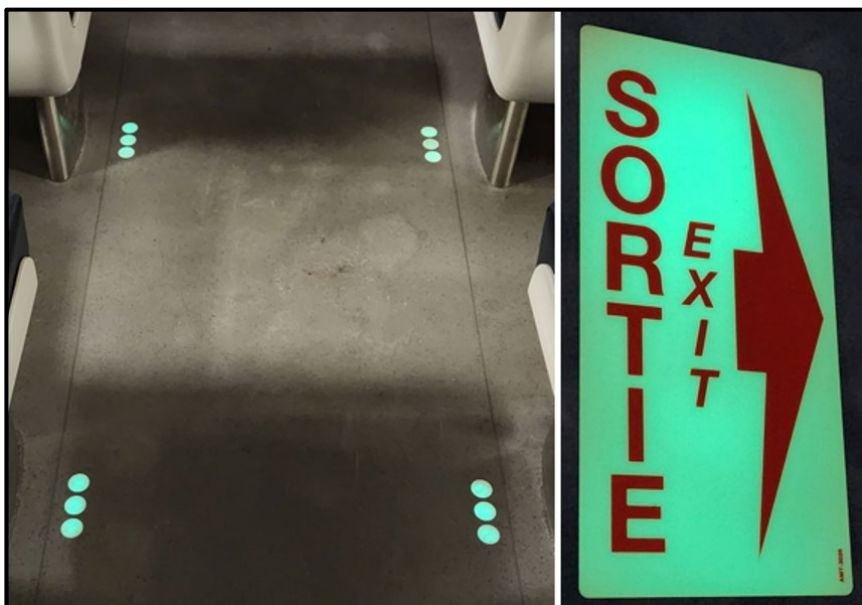
Figure 5. Signalisation phosphorescente à bord des voitures d'exo (Source : BST)

Après la collision, les passagers à bord du train EXO 1212 ont été évacués vers le quai de la gare par les portes des voitures qui étaient déjà ouvertes. En l'absence d'éclairage d'urgence, qui était hors fonction dans 2 des 3 voitures (la voiture EXO 3062 et la voiture-loge EXO 3008), les passagers ont été guidés dans l'obscurité par la signalisation phosphorescente à bord (figure 5).

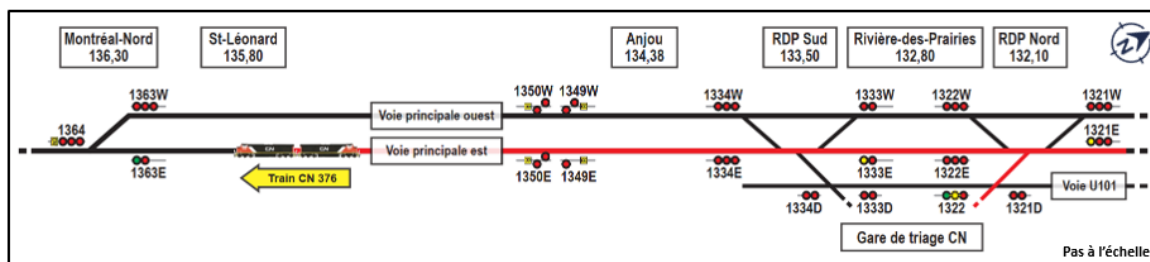
Figure 7. Parcours du train CN 376 entre la gare de triage de Rivière-des-Prairies et le lieu de la collision  
(Source : BST)

Lorsque le train CN 376 a quitté la gare de triage du CN de Rivière-des-Prairies, il a franchi 4 signaux de CCC situés sur son parcours jusqu'à la gare de Saint-Léonard-Montréal-Nord (figure 7) :

- Le 1<sup>er</sup> signal, 1322, affichait une indication « de petite vitesse à vitesse moyenne <sup>21</sup> » permettant au train de sortir du triage en direction nord et d'entrer sur la voie principale est de la subdivision de St-Laurent.
- Le 2<sup>e</sup> signal, 1321E, affichait une indication « de vitesse normale à arrêt <sup>22</sup> » permettant au train d'inverser le sens de son mouvement pour se diriger vers le sud.
- Le 3<sup>e</sup> signal, 1333E, qui indiquait au préalable « arrêt absolu <sup>23</sup> », a changé pour afficher une indication « de vitesse normale à arrêt » permettant au train de continuer sa route vers le sud.
- Le 4<sup>e</sup> signal, 1349E, affichait une indication de « marche à vue » permettant au train de poursuivre sa route à la vitesse de marche à vue.

Le signal suivant, 1363E, est situé au sud de la gare. Ce signal à diodes électroluminescentes (DEL) devient visible environ 1400 pieds après avoir passé le signal 1349E, à la sortie d'une courbe vers la gauche. Ce signal, qui indiquait initialement « arrêt absolu », a changé pour afficher une indication de « vitesse normale <sup>24</sup> » <sup>25</sup>. Ce changement d'indication, qui était destiné au train EXO 1212, est survenu alors que le train CN 376, qui se dirigeait vers le sud, était situé à environ 900 pieds du quai de la gare.

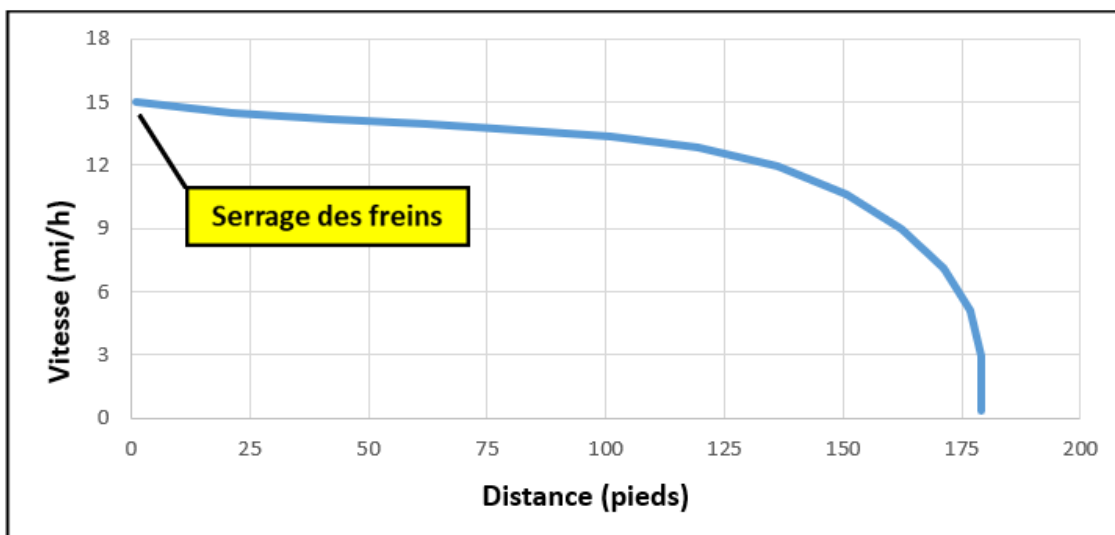
Figure 9. Courbe de décélération d'un train type établie par les simulations (Source : BST)

La figure 9 présente la courbe de décélération établie par les simulations au cours desquelles un serrage progressif maximal du frein indépendant a été effectué.

Les simulations ont permis d'établir que la distance requise pour arrêter un train type est inférieure à 200 pieds.

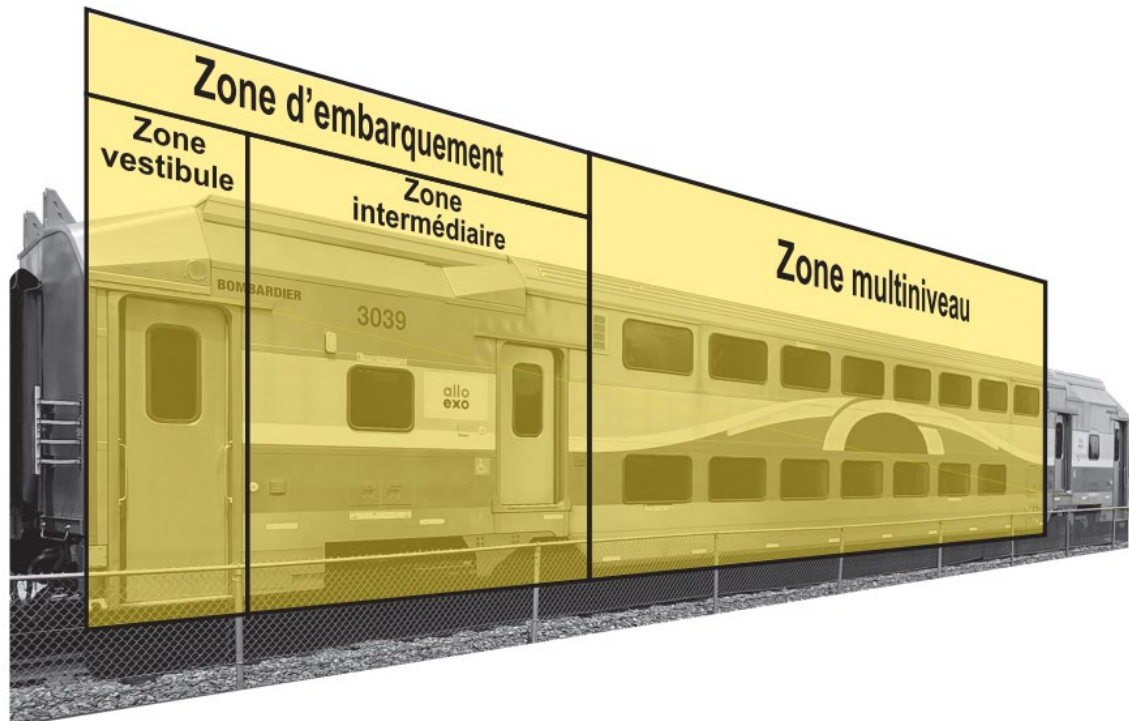
Figure 10. Identification des zones d'une voiture multinationaux d'exo (Source : BST)

Les voitures multinationaux Bombardier série 3000 ne sont pas dotées d'un système de gestion de l'énergie en cas de collision. Toutefois, selon une des exigences de la NJT, lors d'une collision, les extrémités des voitures doivent céder avant la zone multinationaux réservée aux passagers, entre les traverses de la carrosserie et la zone d'embarquement (figure 10).
