# RAPPORT D'ENQUÊTE SUR LA SÉCURITÉ DU TRANSPORT AÉRIEN A24W0066

**PANNE D'ALIMENTATION CARBURANT ET COLLISION AVEC LE TERRAIN**

Rocking Star Adventures Ltd.  
Cessna U206G, C-GRSA  
Aérodrome de Haines Junction (CYHT) (Yukon)  
10 juin 2024

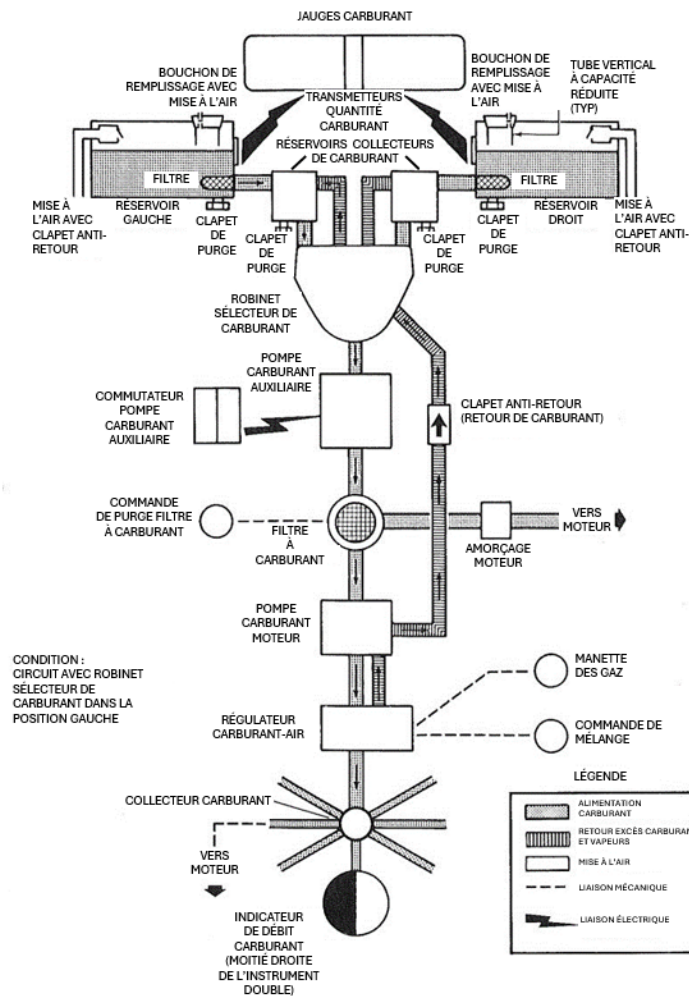
Figure 3. Schéma du circuit carburant du Cessna U206G (Source : Cessna Aircraft Company, Pilot's Operating Handbook and FAA Approved Airplane Flight Manual – 1982 Model U206G, traduction du BST)

Les composants du circuit carburant de l'aéronef pertinents dans cet événement consistent en 2 réservoirs de carburant structuraux avec mise à l'air libre (1 réservoir dans chaque aile), 1 robinet sélecteur de réservoir de carburant, 1 pompe carburant auxiliaire et 1 pompe carburant entraînée par le moteur (figure 3).

Le carburant s'écoule par gravité des réservoirs d'ailes vers les réservoirs collecteurs de carburant adjacents, puis vers le robinet sélecteur de carburant. Le carburant ne peut pas provenir des 2 réservoirs d'ailes en même temps. Le carburant s'écoule ensuite à travers une soupape de dérivation dans la pompe carburant auxiliaire (lorsque la pompe n'est pas en fonction), à travers un filtre à carburant et dans la pompe carburant entraînée par le moteur. La pompe carburant entraînée par le moteur envoie le carburant au régulateur carburant-air, qui règle le débit du carburant et l'envoie à son tour au collecteur de carburant, puis aux cylindres. L'excès de carburant est renvoyé via le robinet sélecteur de carburant jusque dans les réservoirs collecteurs de carburant et le réservoir d'aile utilisé.
