RAPPORT D'ENQUÊTE SUR LA SÉCURITÉ DU TRANSPORT AÉRIEN A23W0158

IMPACT SANS PERTE DE CONTRÔLE

Air Tindi Ltd.
De Havilland Inc. DHC-6 Twin Otter Series 300, C-GMAS
Aérodrome de Diavik (CDK2) (Territoires du Nord-Ouest), 7 NM SE
27 décembre 2023

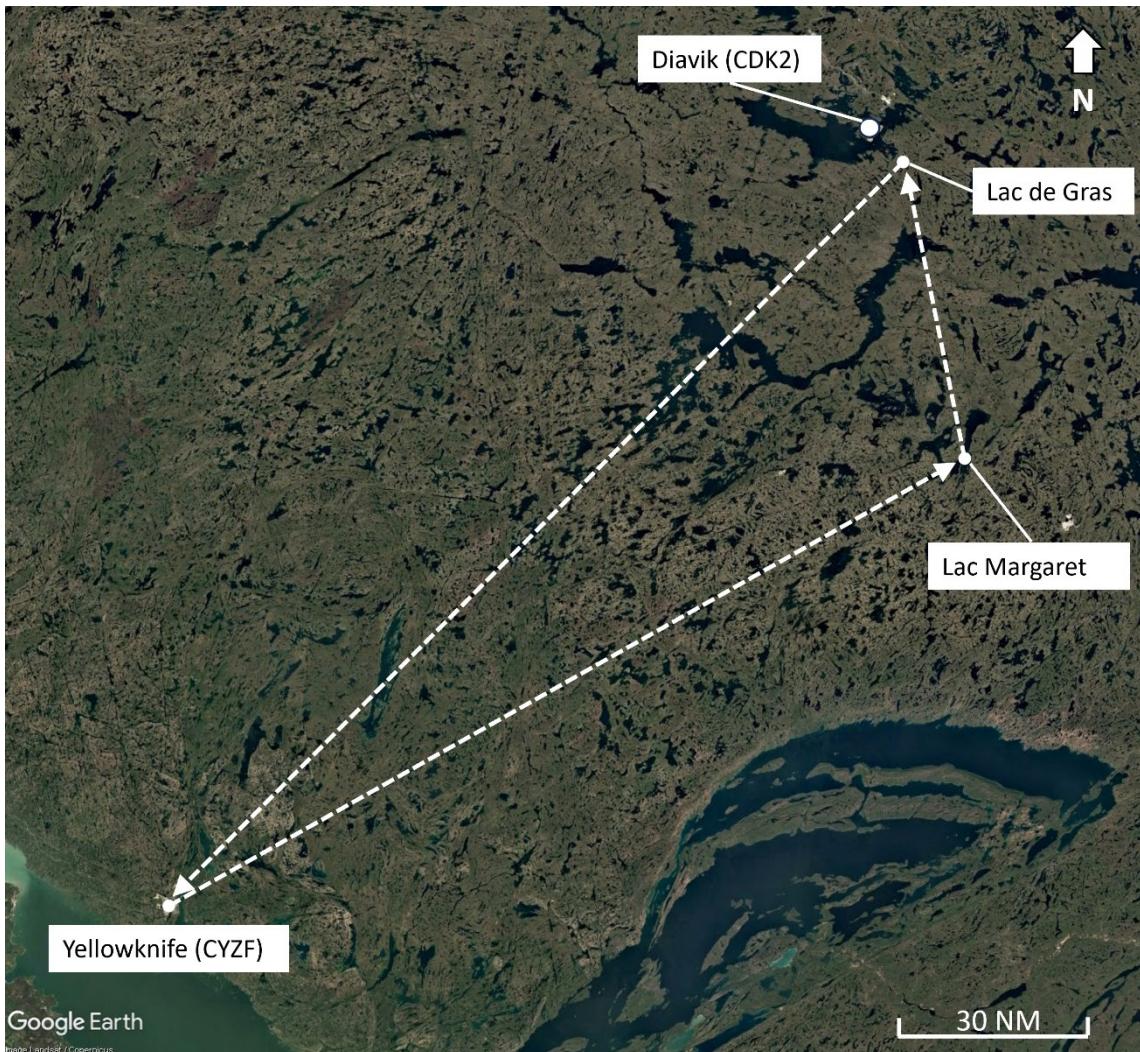
L'aéronef à l'étude devait effectuer les 3 étapes de son vol (sous le numéro de vol TIN601) selon les règles de vol à vue (VFR) (figure 1).

Figure 1. Trajectoire du vol prévu de l'aéronef à l'étude (Source : Google Earth, avec annotations du BST)

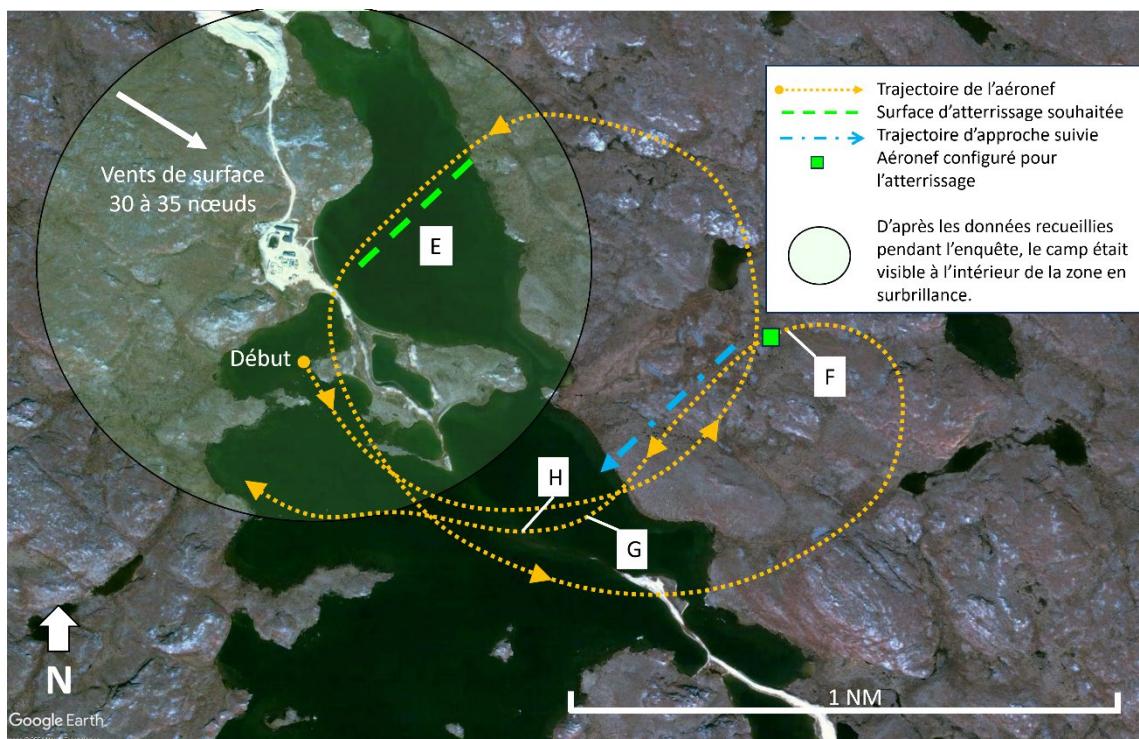
souhaitée sur un cap de 220°M (point « E » sur la figure 3). À environ 1 NM à l'est de la nouvelle surface d'atterrissement souhaitée, à une altitude de 290 pieds AGL, un virage à gauche a été amorcé, et l'aéronef est sorti de virage sur un cap d'approche de 220°M (point « F » sur la figure 3) à environ 155 pieds AGL sans compenser les vents forts provenant de l'ouest. Une fois le virage terminé, l'aéronef était aligné à $\frac{1}{2}$ NM au sud-est de la surface d'atterrissement souhaitée. L'aéronef a été configuré pour l'atterrissement (carré vert sur la figure 3) et a poursuivi l'approche aux instruments improvisée jusqu'à une hauteur située entre 100 et 50 pieds AGL. Aidé de son OEPP, le PM a déterminé que l'aéronef n'était pas aligné sur la surface d'atterrissement souhaitée, et une remise des gaz a été amorcée (point « G » sur la figure 3). Au cours de la remise des gaz, à environ 120 pieds AGL, l'équipage de conduite s'est retrouvé dans des conditions météorologiques de vol aux instruments (IMC)¹² et n'a pas pu déterminer sa position à vue (point « H » sur la figure 3) (tableau 2).

Figure 3. Carte de la région montrant la trajectoire de l'aéronef à l'étude lors de la 2^e approche
(Source : Google Earth, avec annotations du BST)

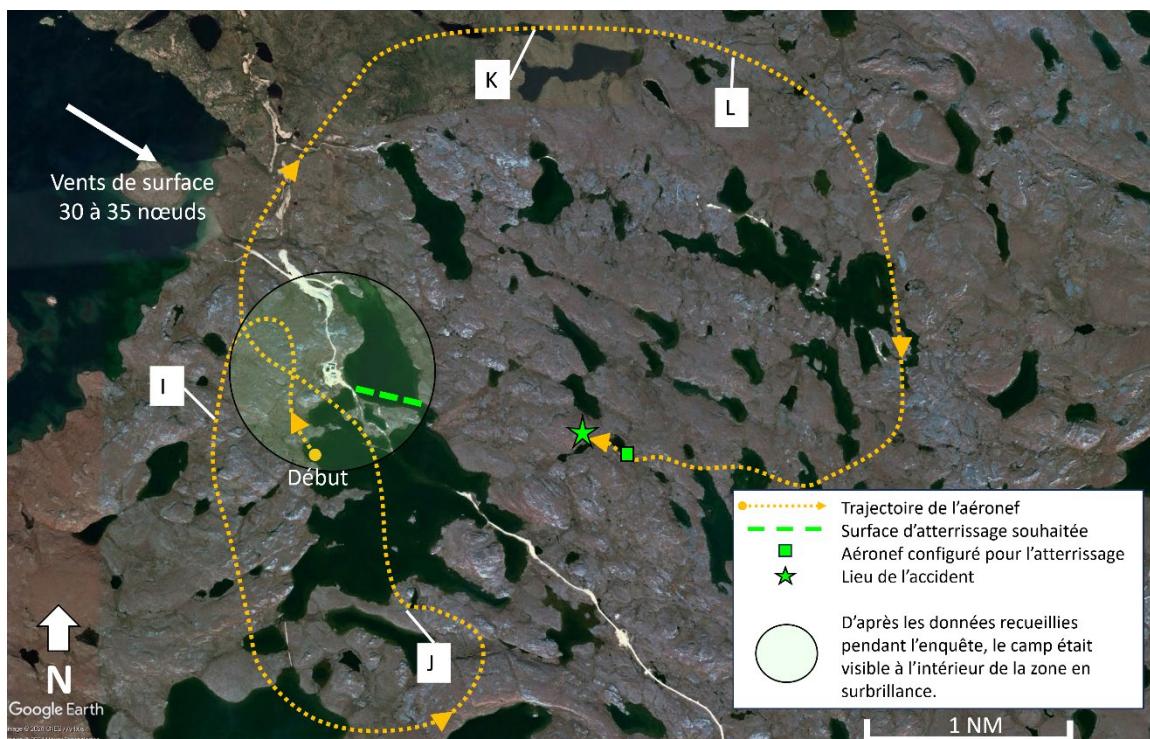
Pendant que l'aéronef remontait jusqu'à environ 300 pieds AGL, l'équipage de conduite a commencé à programmer une nouvelle approche improvisée sur un axe central prolongé dans l'OEPP. L'aéronef a amorcé un circuit vers la gauche (point « I » sur la figure 4) pour une 3^e approche en vue d'un atterrissage en direction nord. Pendant le virage de l'étape vent arrière vers l'approche finale, l'aéronef a dépassé la trajectoire vers le nord souhaitée, mais l'a ensuite interceptée en utilisant une approche établie sur l'OEPP (point « J » sur la figure 4). Incapable de voir le lac, l'équipage de conduite s'est fié à l'OEPP pour obtenir des données sur sa position. Après avoir aperçu le camp routier à une distance d'environ ½ NM, l'équipage de conduite a déterminé que les vents de travers étaient trop forts pour poursuivre l'atterrissement en direction nord, et l'aéronef a de nouveau effectué une remise des gaz et dépassé le camp routier.

Après la remise des gaz, l'aéronef a commencé à dériver vers le haut, gagnant constamment de l'altitude, puis il a entamé une étape vent arrière à droite à 2 NM au nord du camp routier (point « K » sur la figure 4). À 12 h 41, le PF a indiqué sur un OEPP qu'il avait l'intention d'effectuer un circuit modifié vers la droite et de s'approcher du camp routier sur un cap vers l'ouest, après quoi le PM a établi une 4^e approche improvisée dans l'OEPP. À l'étape vent arrière, l'aéronef a grimpé par inadvertance à environ 1000 pieds AGL (point « L » sur la figure 4). Au moment de la 4^e approche, la visibilité était d'environ ½ SM. Pendant l'étape de base, l'aéronef a amorcé une descente (tableau 3).

Figure 4. Carte de la région montrant la trajectoire de l'aéronef à l'étude lors des 3^e et 4^e approches
(Source : Google Earth, avec annotations du BST)

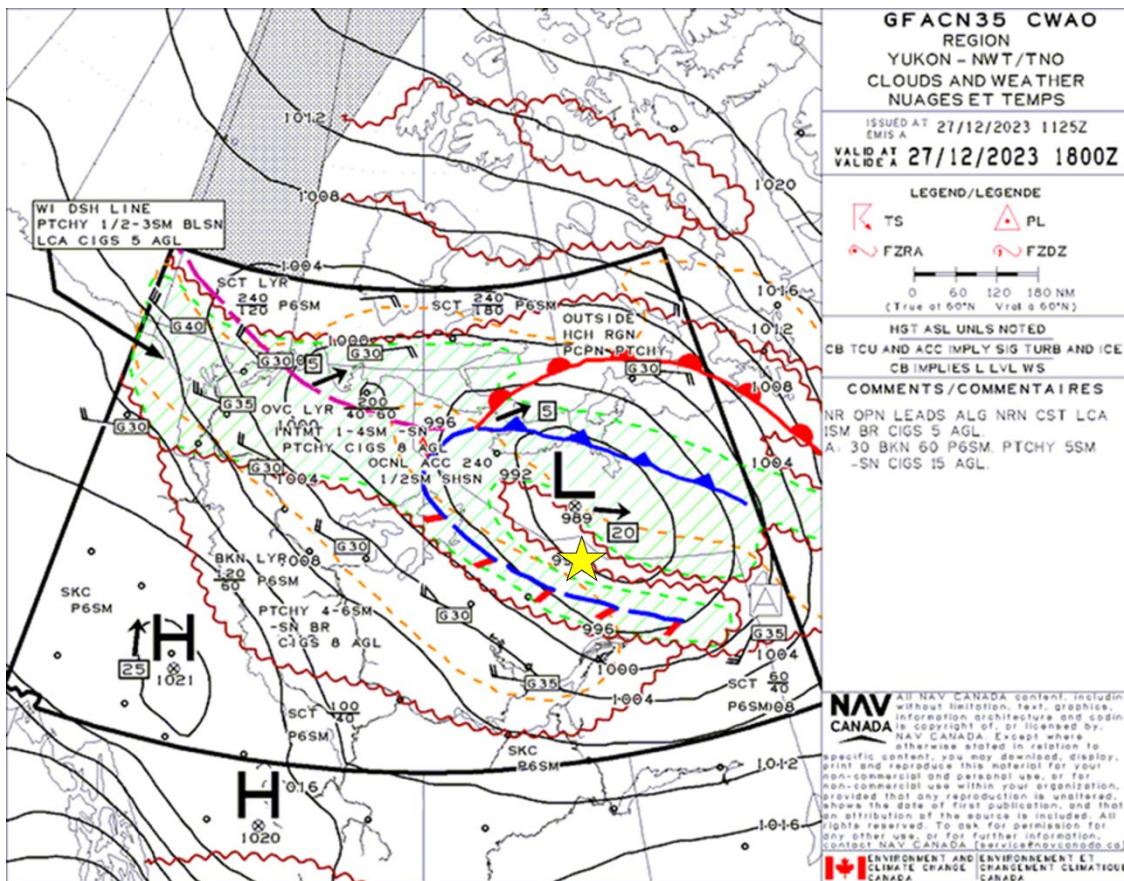
5.1 Annexe A – Prévision de zone graphique - Carte nuages et temps GFACN35 émise à 4 h 25, heure normale des Rocheuses, le 27 décembre 2023 (l'étoile jaune indique le lieu de l'accident)
