Bureau de la sécurité des transports  
du Canada

# RAPPORT D'ENQUÊTE MARITIME

## M04L0066

D'UN RADEAU FLUVIAL PNEUMATIQUE  
DANS LA RIVIÈRE MAGOG  
À SHERBROOKE (QUÉBEC)  
LE 19 JUIN 2004

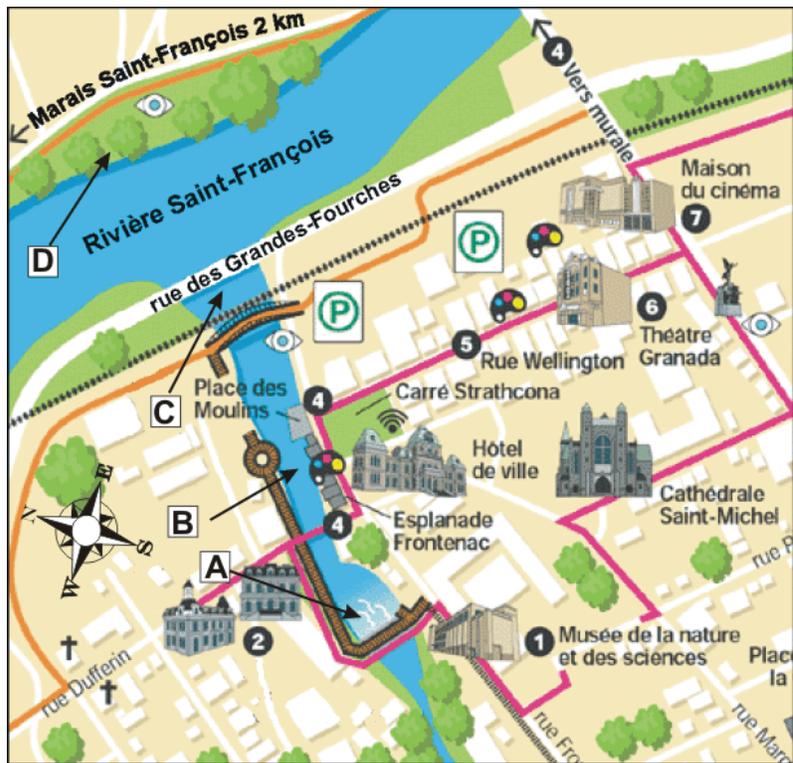
**Figure 1.** Centre-ville de Sherbrooke. Du point A, au barrage Abénakis, jusqu'au point B, les rapides s'étendent sur environ 500 m. Le point C indique l'embouchure de la rivière Magog où le VFI et la pagaie ont été retrouvés. Le parc Saint-François (D) est le lieu de rencontre des participants. Cette carte est tirée du site Web de Sherbrooke, Cité des rivières à l'adresse [www.citedesrivieres.com](http://www.citedesrivieres.com), page consultée le 19 octobre 2005.
